# NAF Test Eierskifte

**Testdato**  
09.10.2026

| <b>Modell</b> | CX-5 | <b>Motoreffekt</b> | 110 kW |
| <b>Registreringsnr.</b> | ZH36929 | <b>Drivstofftype</b> | Diesel |

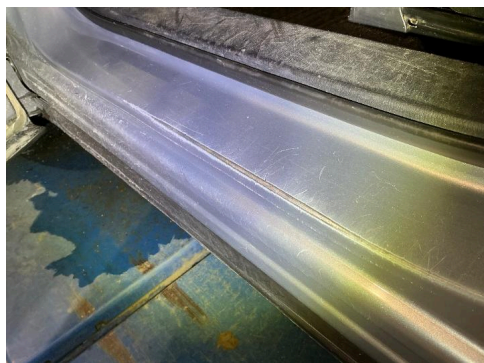
1. Døråpning.

| Ref.Id | Repareres | Resultat | Beskrivelse |
|---|---|---|---|
| 49.2 | Døråpning. | Sår eller skade: | Venstre fordør |
| 49.6 | Døråpning. | Diverse lakkriper/bruksslitasje | Høyre fordør, Venstre bakdør, Høyre bakdør, Bakluke/-dør |

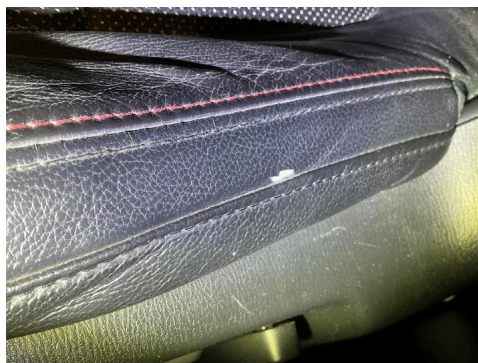
2. Førersetet.

| Ref.Id | Repareres | Resultat | Beskrivelse |
|---|---|---|---|
| 53.7 | Førersete. | Slitasje/sprekker på sete | |

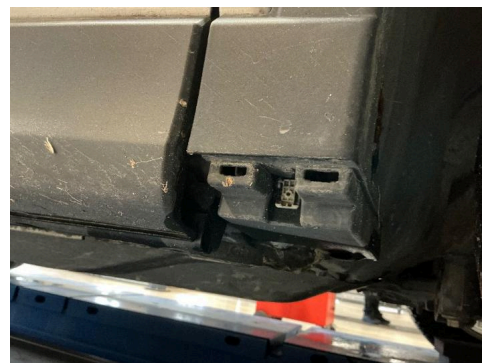
3. Lakk / karosseri utvendig.

| Ref.Id | Repareres | Resultat | Beskrivelse |
|---|---|---|---|
| 64.1 | Lakk / karosseri utvendig. | Manglende eller skadet deksel | Høyre forskjerm |
| 64.13 | | Mangelfull oppretting/tilpasning | Støtfanger bak |

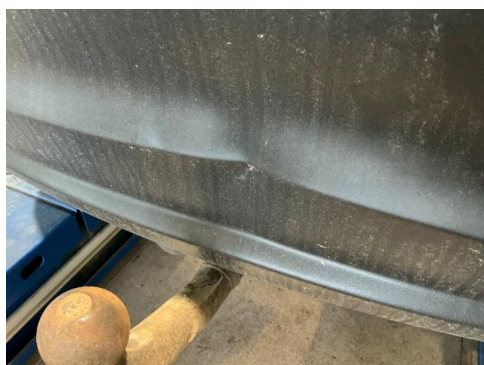
4. Lakk / karosseri utvendig.

| Ref.Id | Repareres | Resultat | Beskrivelse |
|---|---|---|---|
| 64.21 | Lakk / karosseri utvendig. | Diverse steinsprut/lakksår | Støtfanger bak |
| 64.24 | | Lakkriper: | Støtfanger bak |
| 64.25 | | Bulk(er) | Støtfanger bak |
