DODGE CHALLENGER 431 HK MANUELL 2WD
TESTDATO: 27.08.2024
KODE: 1488494

HK16316	58 956 KM	18.02.2009 Førstegang registrert	Bensin
----------------	------------------	--	---------------

CHASSISNR: 2B3LJ74W19H549380	BRUKTIMPORT: Ja
KJØRETØY: Personbil	FRIST FOR PKK: 03.05.2026

NBF Tilstandsrapport er utarbeidet av Norges Bilbransjeforbund og Forbrukerrådet.

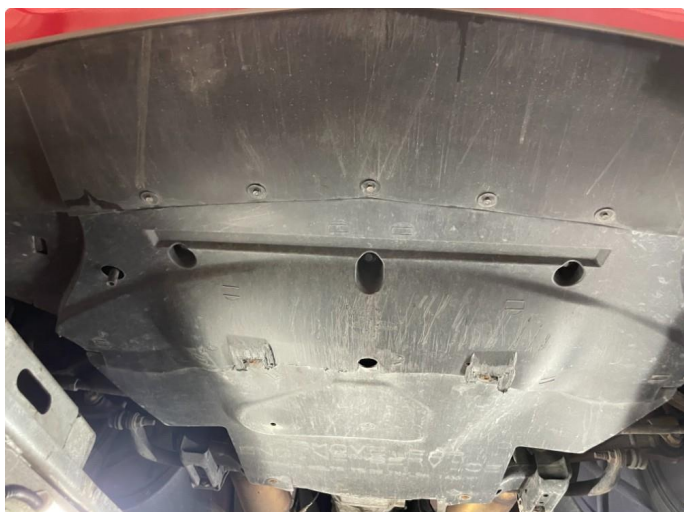
1.1 Beskyttelsesplate skadet

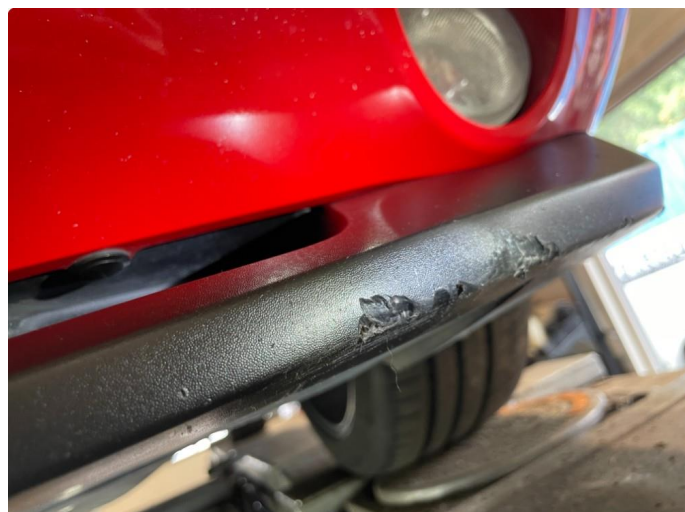
1.1 Beskyttelsesplate skadet

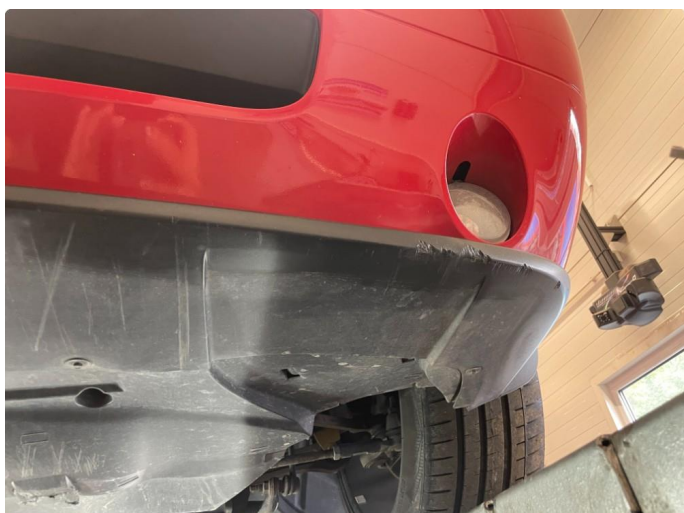
1.1 Beskyttelsesplate skadet

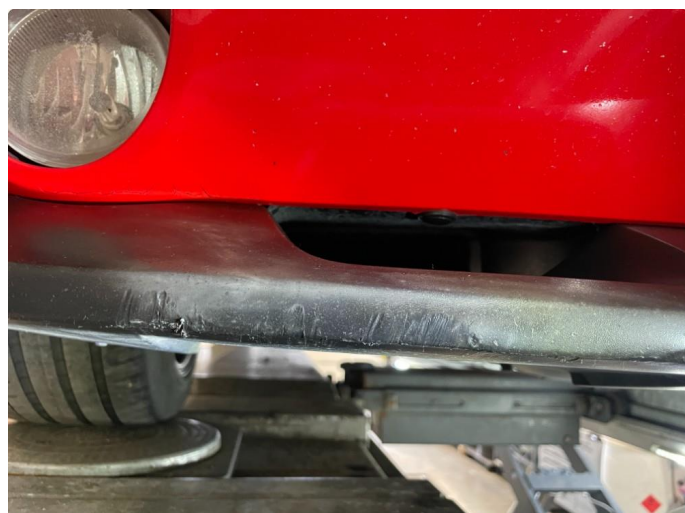
1.1 Beskyttelsesplate skadet

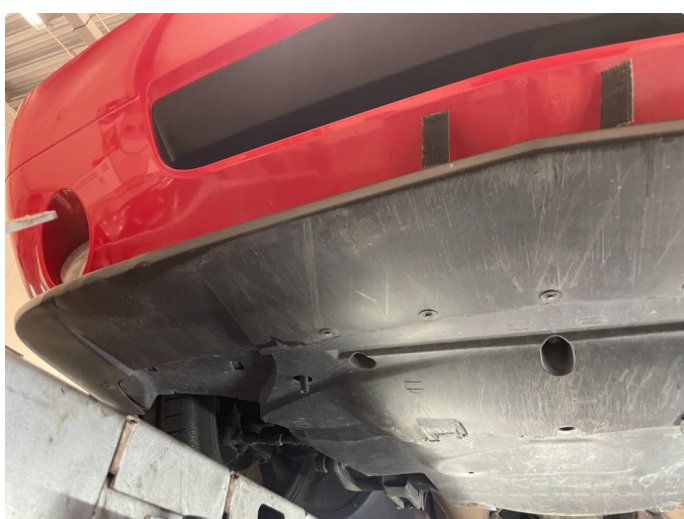
1.1 Beskyttelsesplate skadet

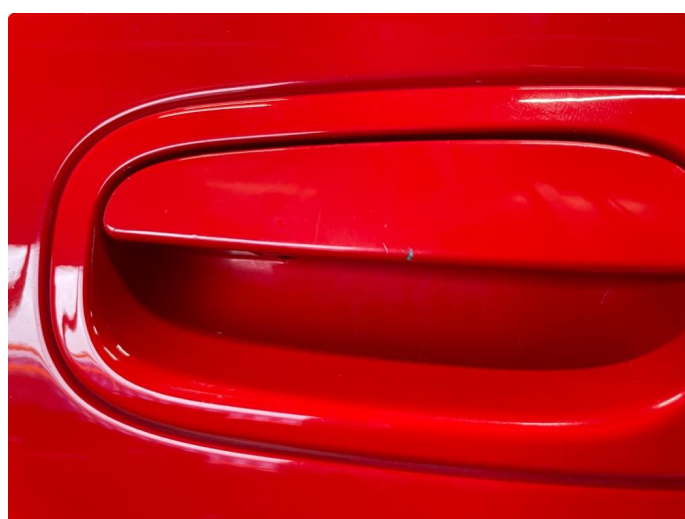
1.2 Ripe på dørhåndtak

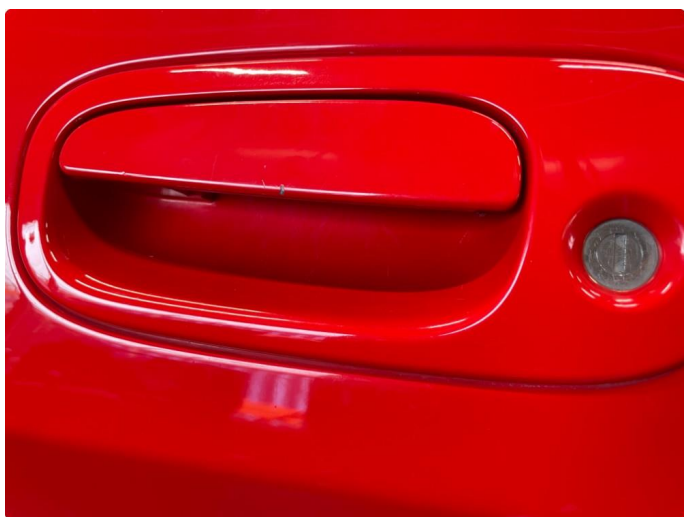
1.2 Ripe på dørhåndtak

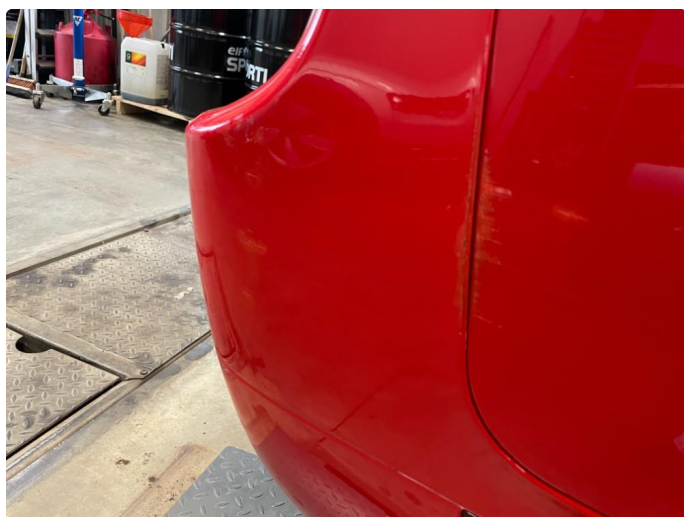
1.3 Lakkskade. Blir opplakkert hos INTAKT. Time bestilt

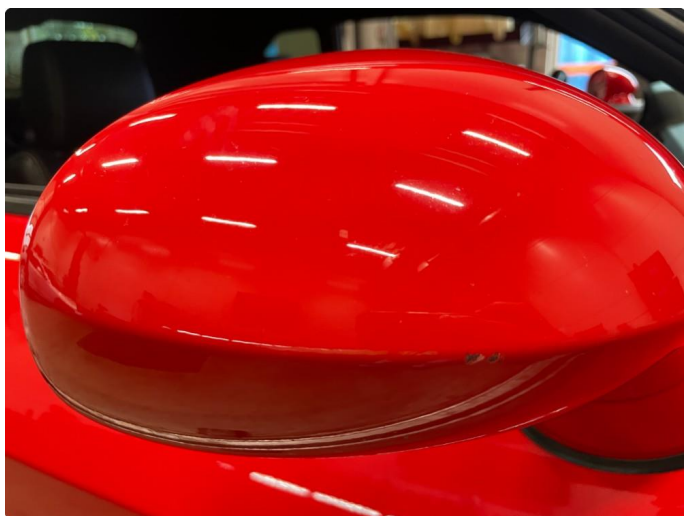
1.4 Deksel skadet/ripe

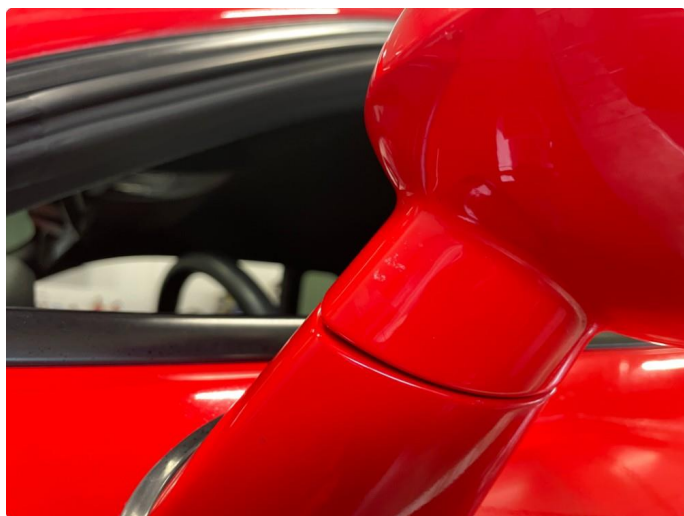
1.5 Speilhus har noen merker

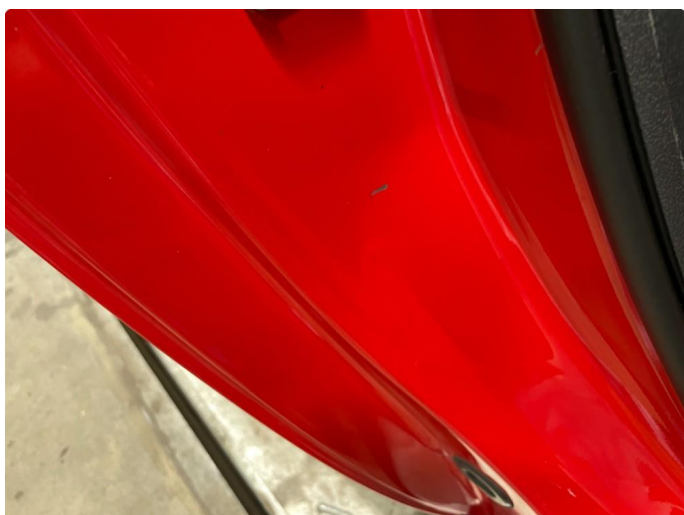
1.6 Ripe(r)

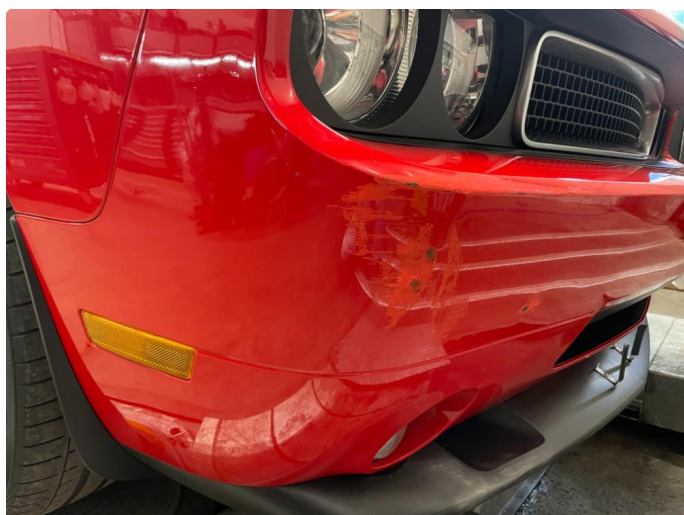
1.7 Lakkskade fanger. blir opplakkert hos INTAKT. Time bestilt

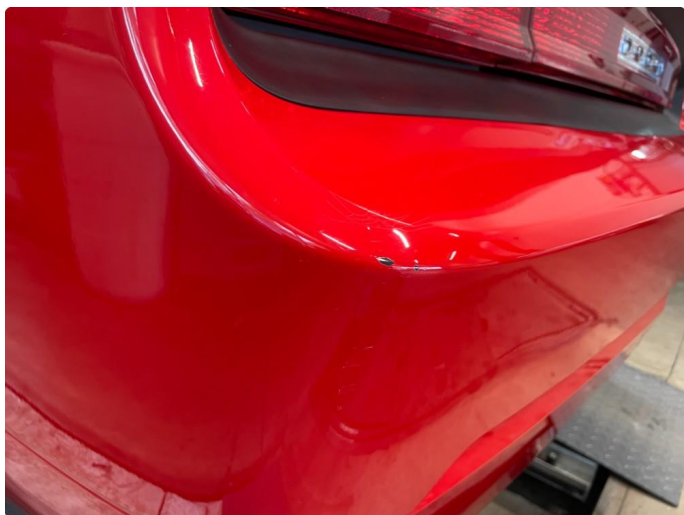
1.8 Lakkskade. blir opplakkert hos INTAKT. Time bestilt

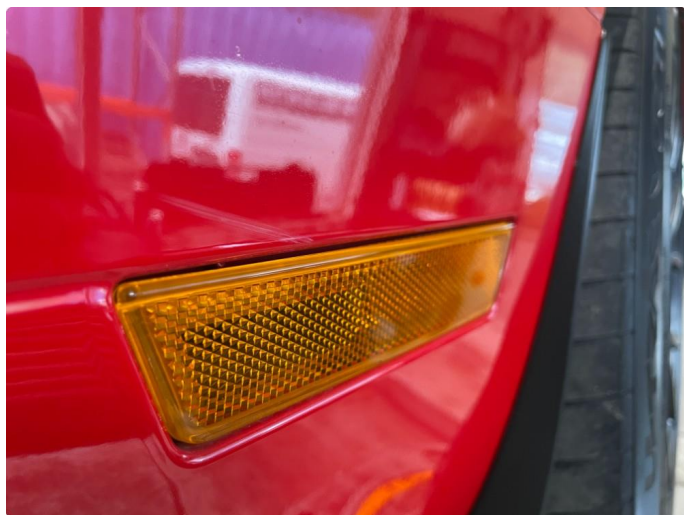
1.9 Ripe(r) Lakkskade. Blir opplakkert hos INTAKT. Time bestilt

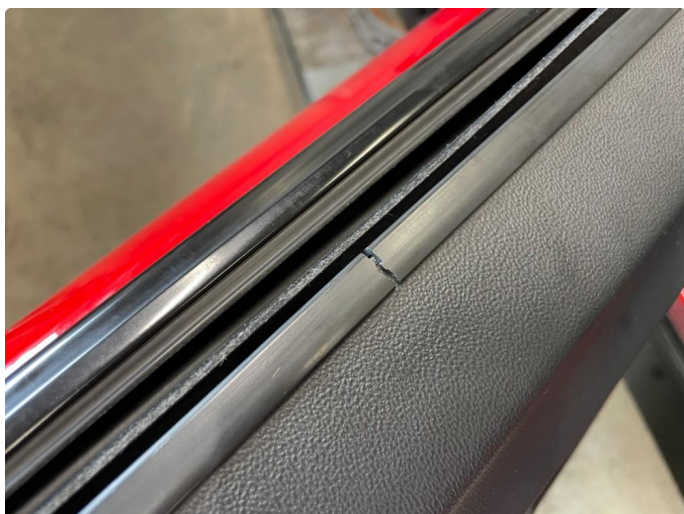
2.1 List skadet

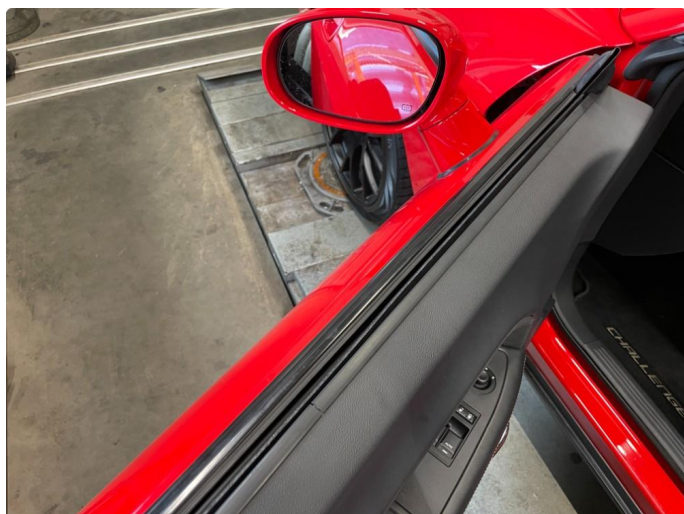
2.1 List skadet

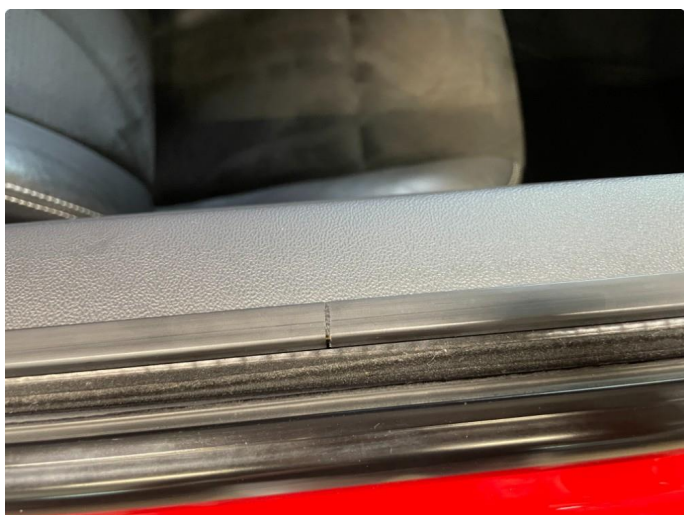
2.1 List skadet

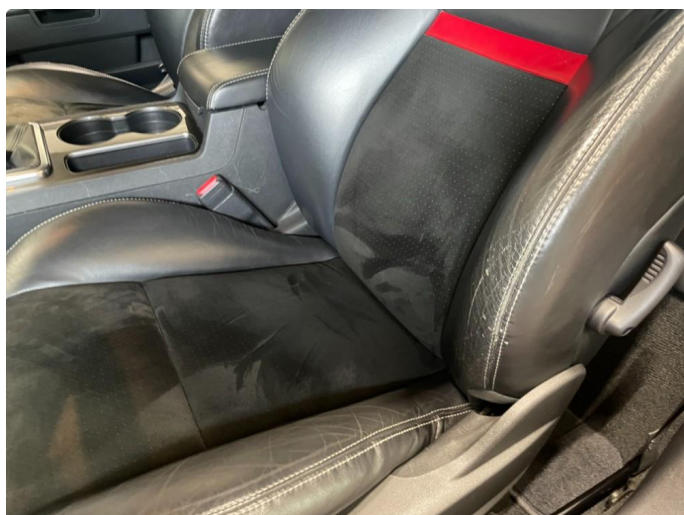
2.2 Slitt på siden
