# Teknisk test uten påkost

MINI COOPER 122 HK MANUELL 2WD

AS34722

CHASSISNR: WMWSU310X0T082120

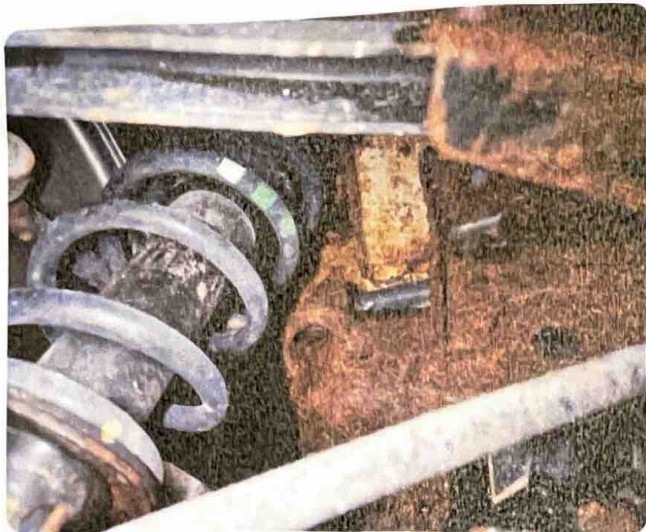
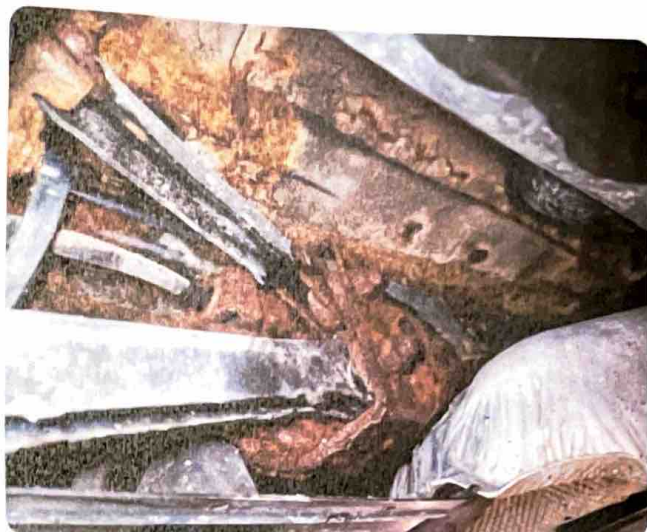
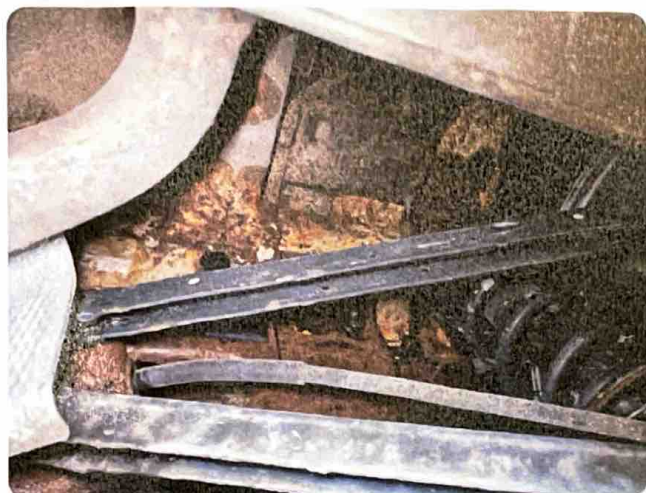
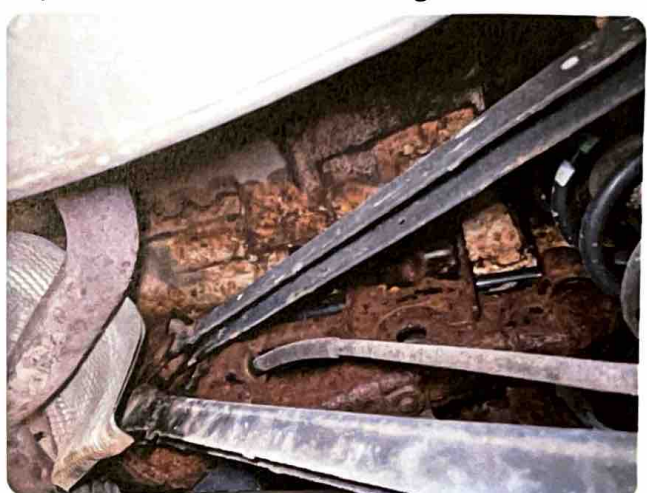
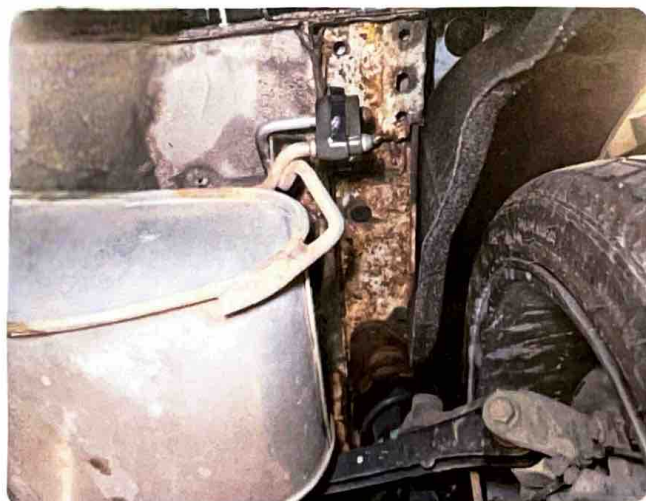
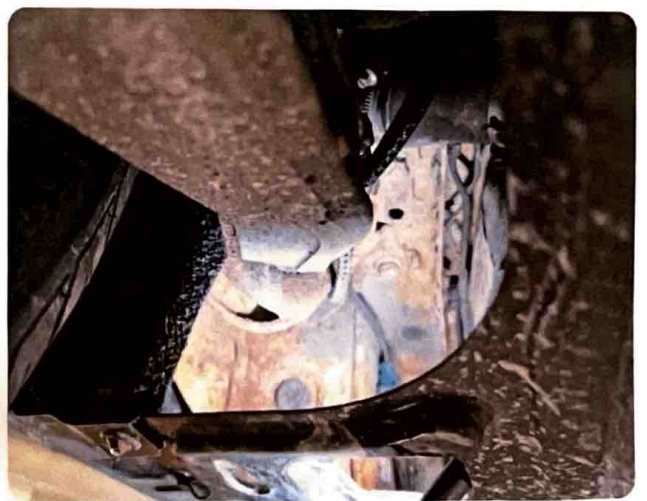
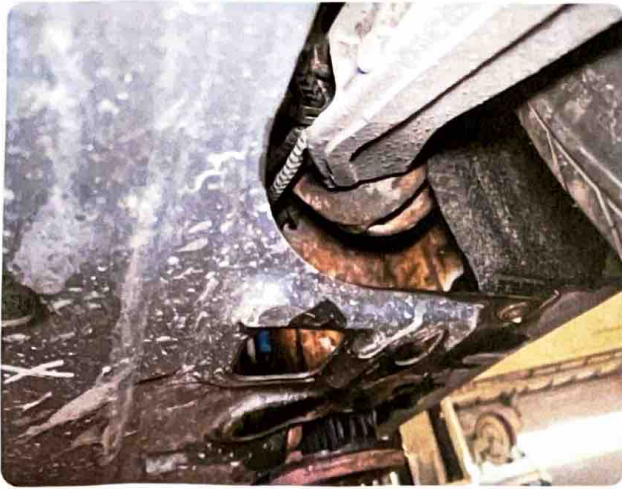
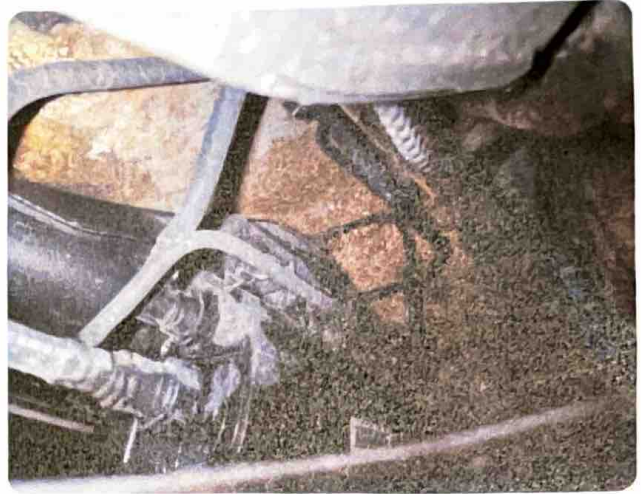
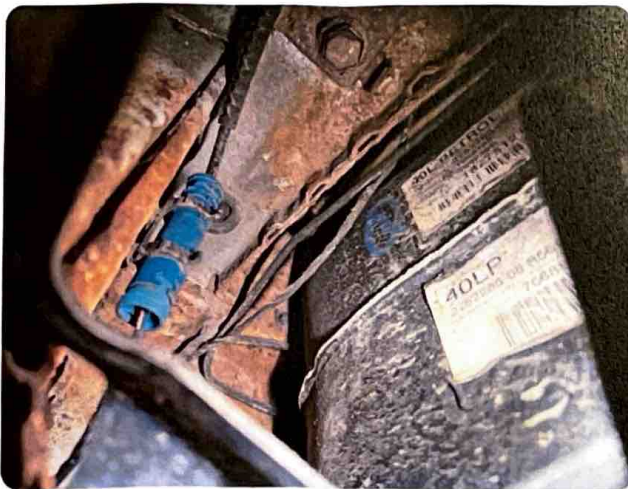
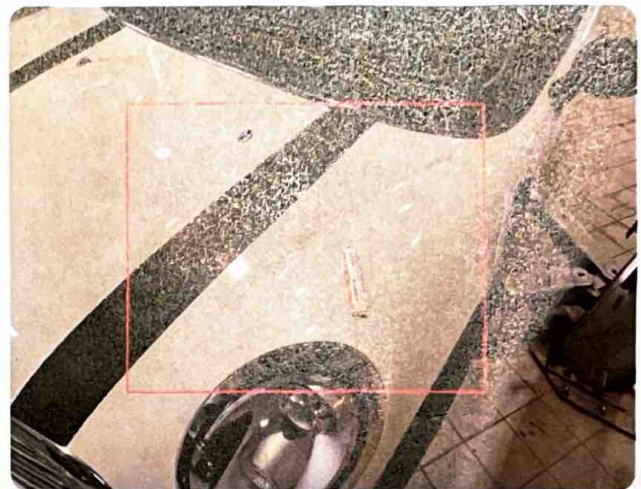
| PUNKT | BESKRIVELSE | PLASSERING |
|---|---|---|
| 3.1 Under bil | Rust. Mye rust underside ved bakstilling. | |

3.1 Rust  
Mye rust underside ved bakstilling.

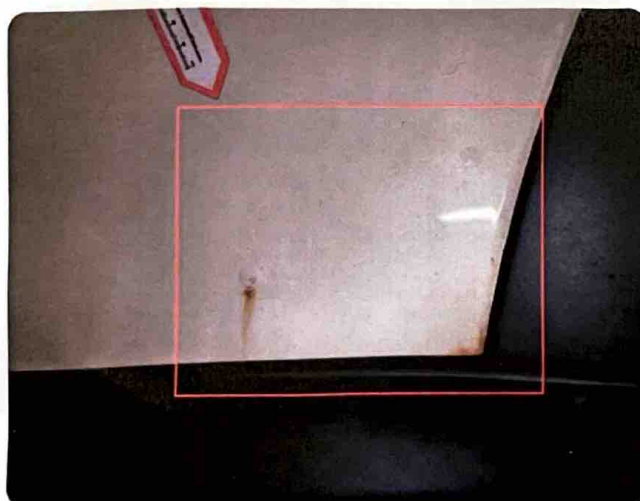
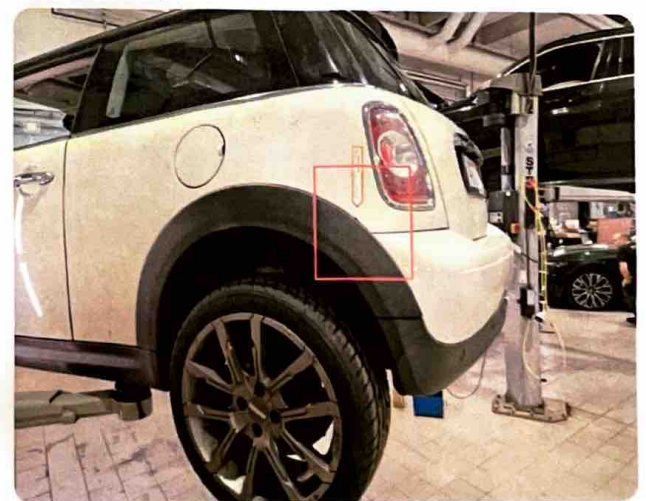
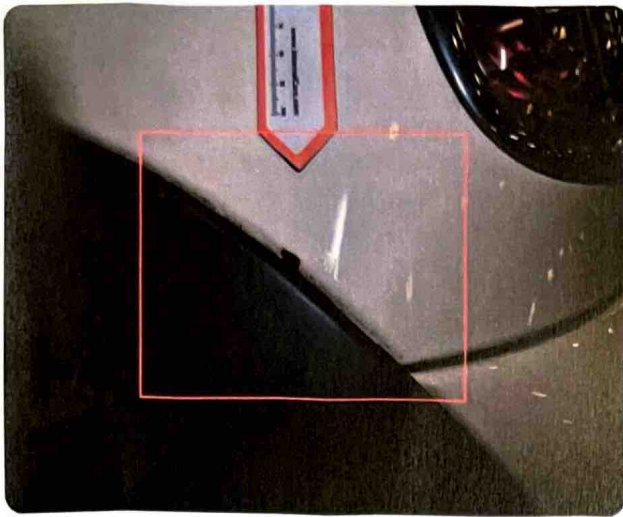
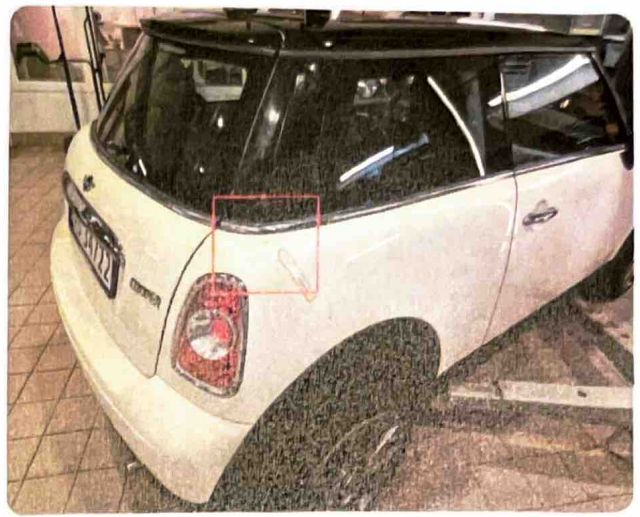
| PUNKT | BESKRIVELSE | PLASSERING |
|---|---|---|
| 3.6 Skjermer - | Rust. Rust v-bakskjerm . | venstre bak |

3.6 Rust  
Rust v-bakskjerm .

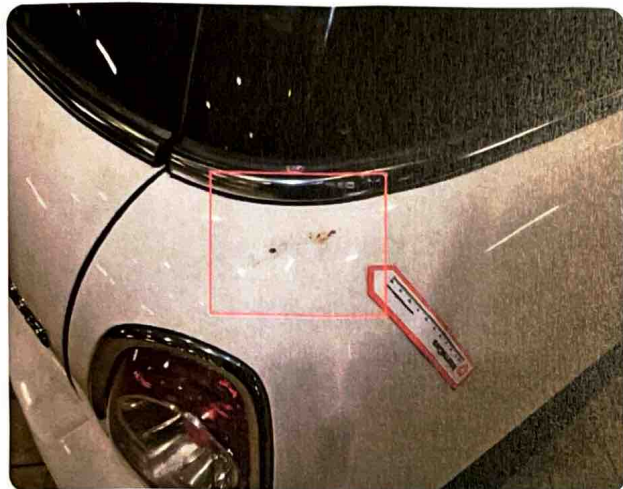
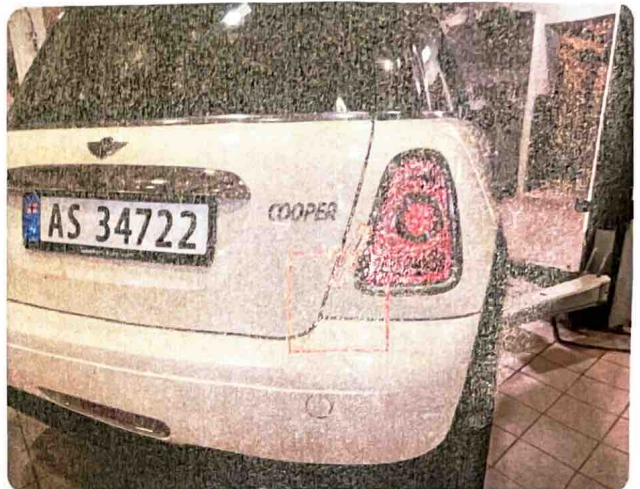
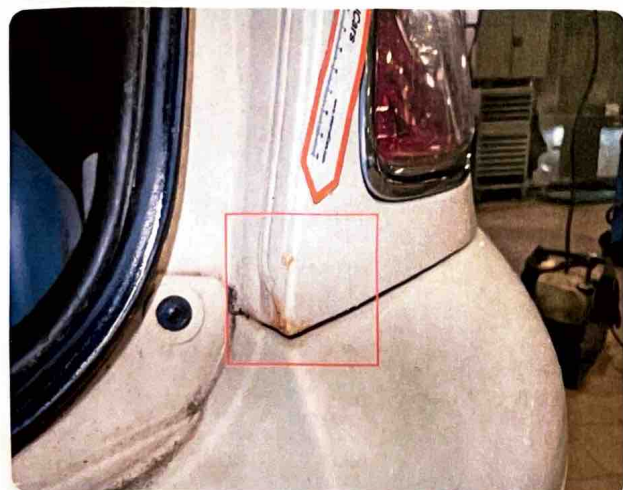
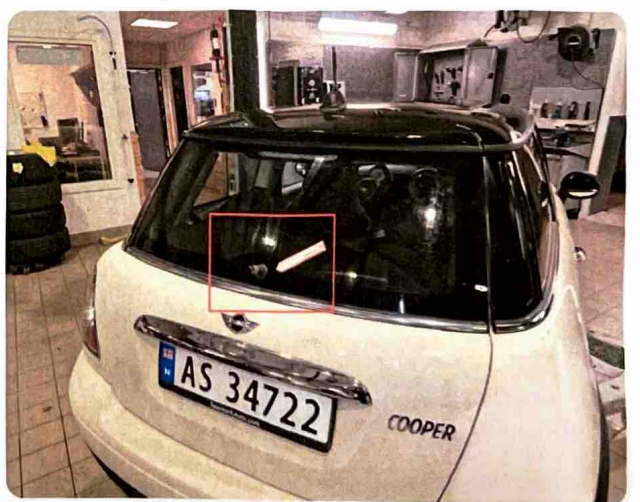
| PUNKT | BESKRIVELSE | PLASSERING |
|---|---|---|
| 3.7 Skjermer - | Rust. Rust h-bakskjerm. | høyre bak |

3.7 Rust  
Rust h-bakskjerm.

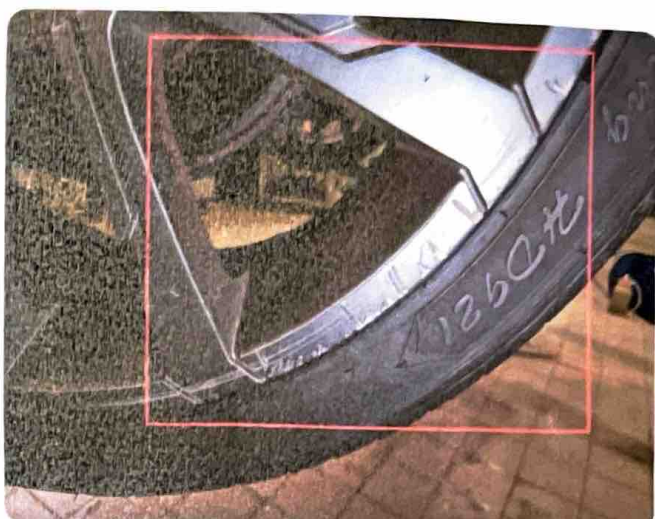
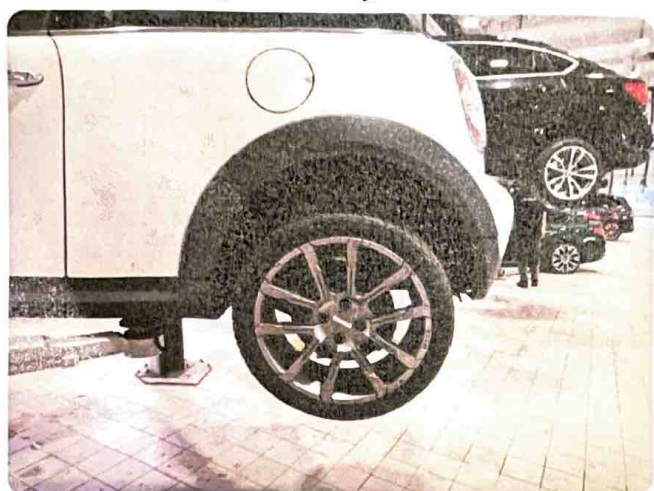
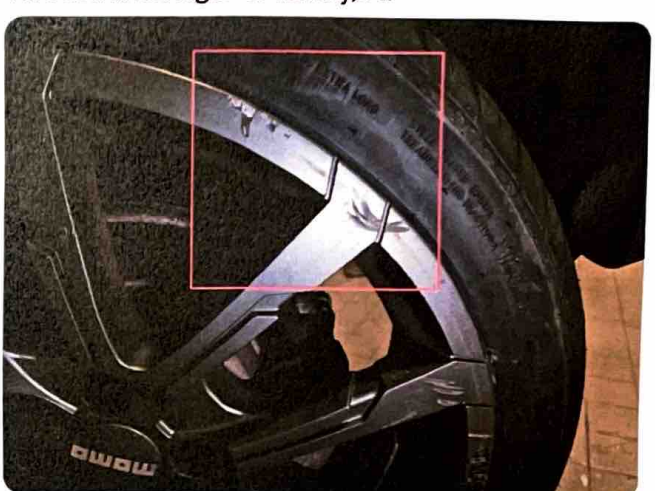
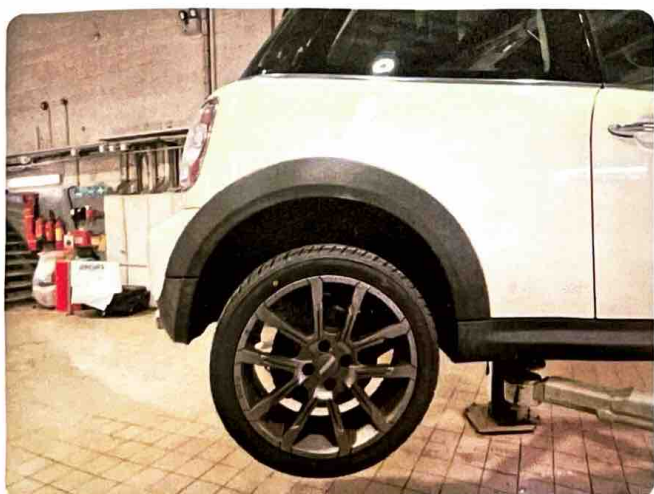
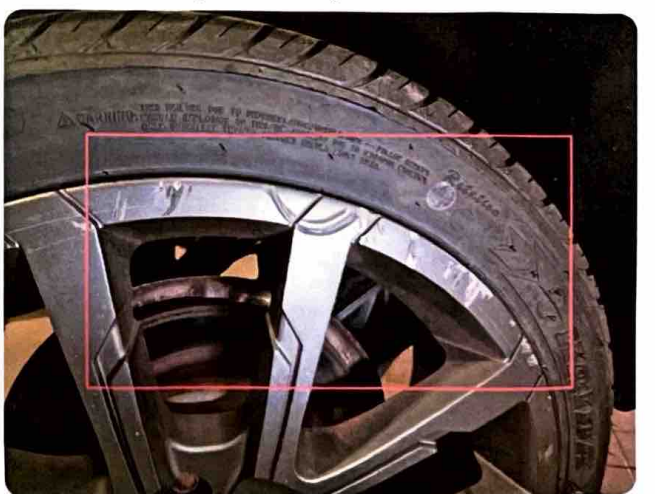
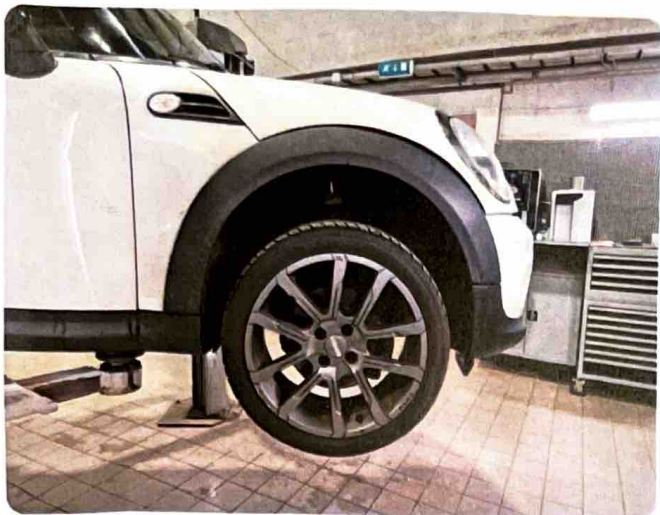
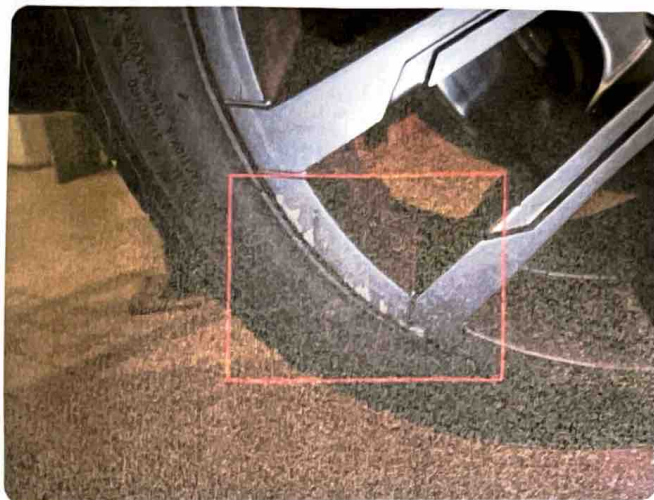
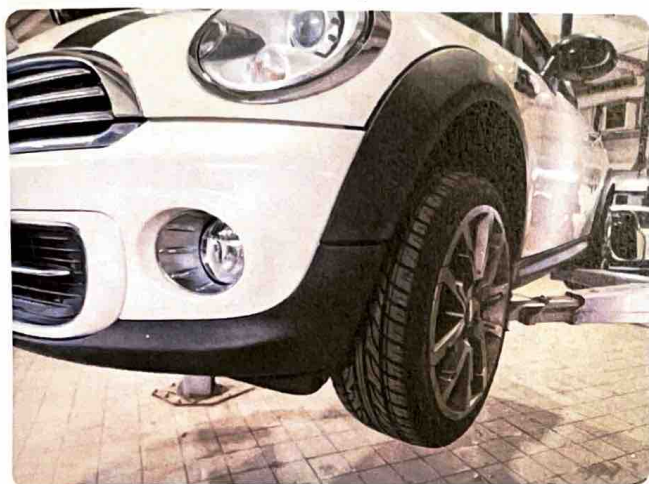
| PUNKT | BESKRIVELSE | PLASSERING |
|---|---|---|
| 3.10 Dekk/Felger - | Kantkjørt felg. Alle sommerfelger er kantkjørt. | alle |

3.10 Kantkjørt felg  
Alle sommerfelger er kantkjørt.

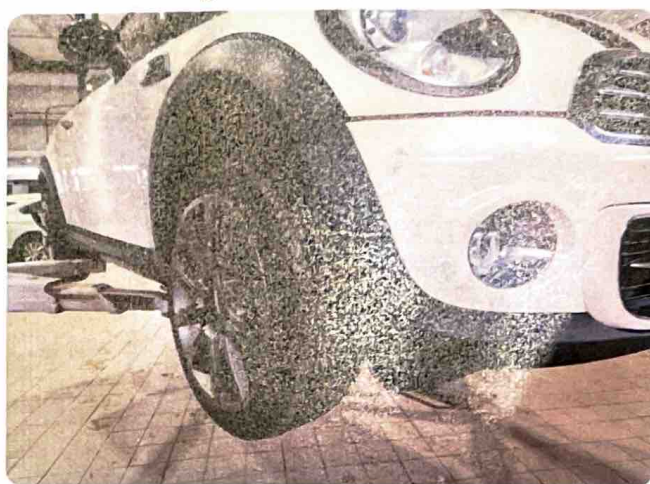
| PUNKT | BESKRIVELSE | PLASSERING |
|---|---|---|
| 3.11 Dekk/Felger - | Hjul montert i feil kjøreretning . Sommerhjul h+v side er montert i feil kjøreretning. | venstre, høyre, foran |

**3.11 Hjul montert i feil kjøreretning**  
Sommerhjul h+v side er montert i feil kjøreretning.

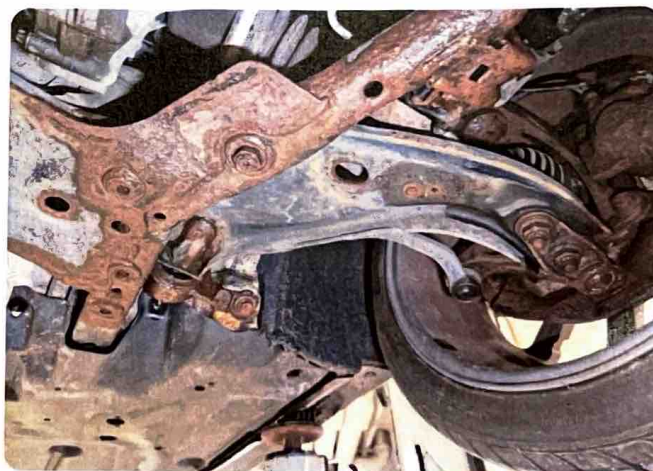
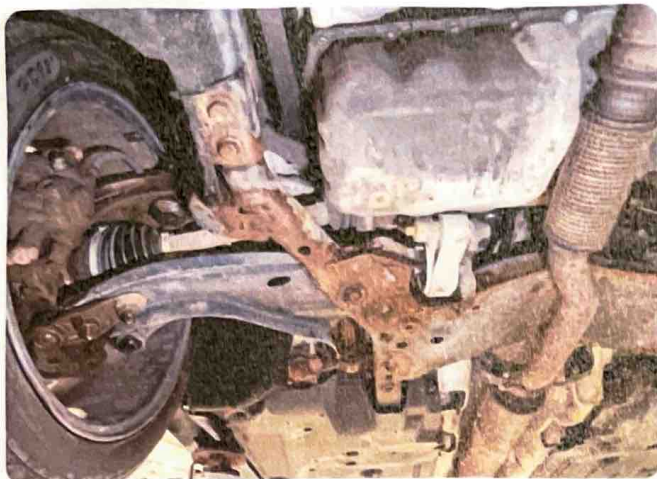
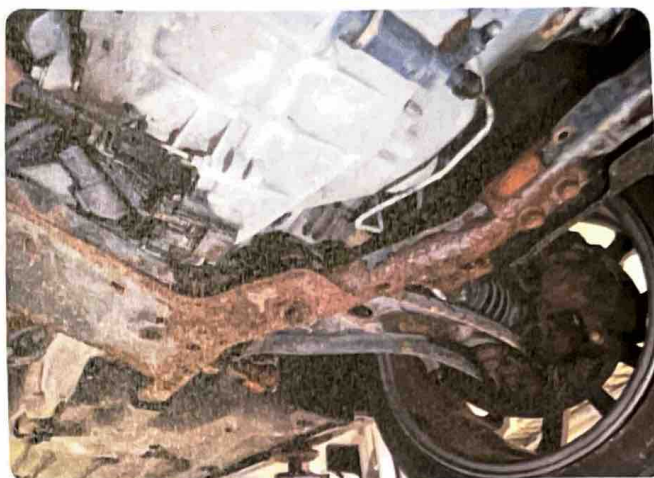
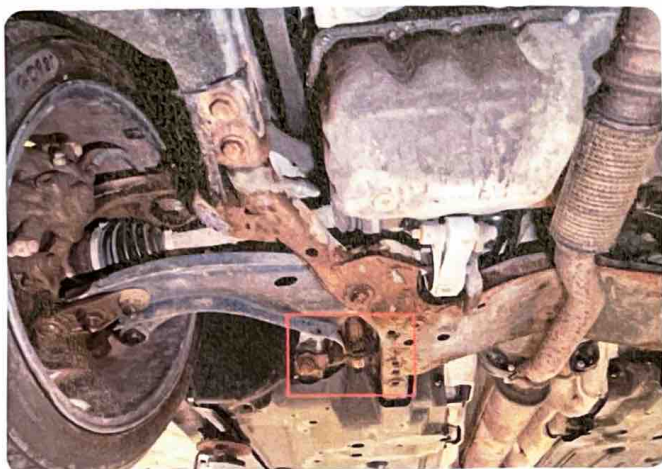
| PUNKT | BESKRIVELSE | PLASSERING |
|---|---|---|
| 5.1 Forstilling - | Kraftig rustet travers fram. | foran |

5.1 Øvrige feil  
Kraftig rustet travers fram.

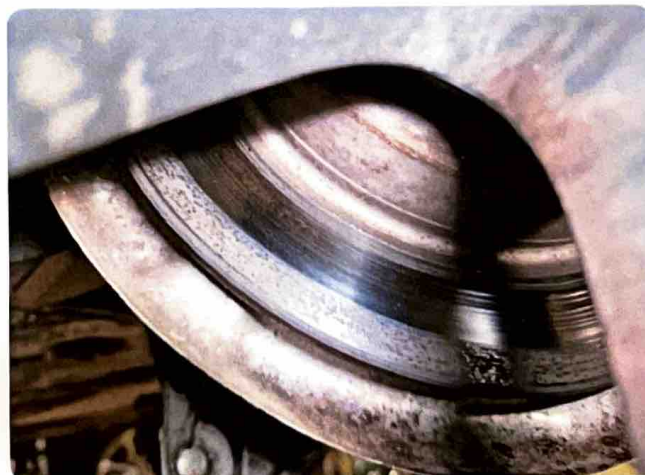
| PUNKT | BESKRIVELSE | PLASSERING |
|---|---|---|
| 6.1 Bremsefunksjon - | Pulserende. Pulsering bremsekiver fram + rust. Bremseklosser målt til 8mm. | foran |

6.1 Pulserende  
Pulsering bremseskiver fram + rust. Bremsklosser målt til 8mm.

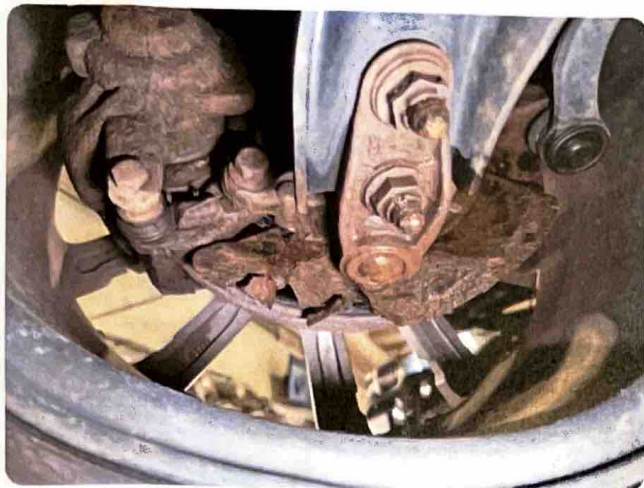
| PUNKT | BESKRIVELSE | PLASSERING |
|---|---|---|
| 6.2 Skiver - | Rust. Rust + slitasje bremsekiver bak, bremseklosser målt til 8mm. | bak |

6.2 Rust  
Rust + slitasje bremseskiver bak, bremsklosser målt til 8mm.

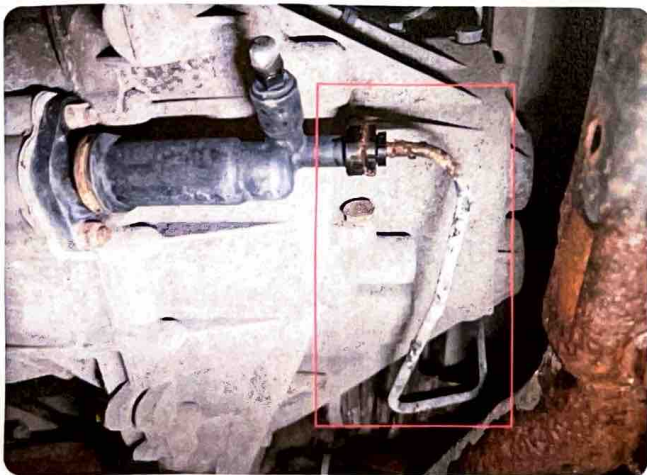
| 7.2 | Clutch/kobling/svinghjul | Rust bremsørør til slavesylinder clutch. | |

7.2 Øvrige feil  
Rust bremsørør til slavesylinder clutch.
