# NAF Garantiutløpstest

**Testdato**  
28.07.2026

| <b>Bilmerke</b> | Tesla | <b>Motorstørrelse</b> | - cm <sup>3</sup> |
| <b>Modell</b> | Model Y | <b>Motoreffekt</b> | 158 kW |

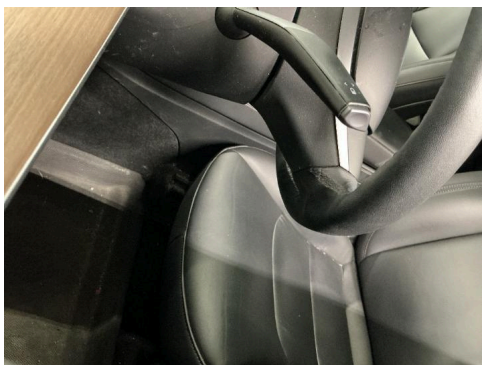
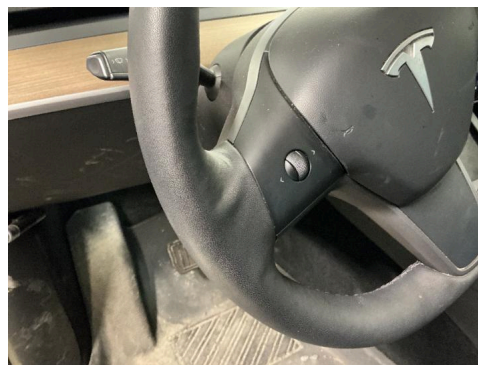
4. Ratt, rattaksel, ledd.

| Ref.Id | Repareres | Resultat | Beskrivelse |
|---|---|---|---|
| 4.3 | Ratt, rattaksel, ledd. | Løs / slitt rattpolstring | |
| 4.4 | | Slakk i rattaksel/ ledd. | |
