# NAF Test Eierskifte

**Testdato**  
08.10.2026

| <b>Modell</b> | FOCUS | <b>Motoreffekt</b> | 92 kW |
| <b>Registreringsnr.</b> | AY25463 | <b>Drivstofftype</b> | Bensin |

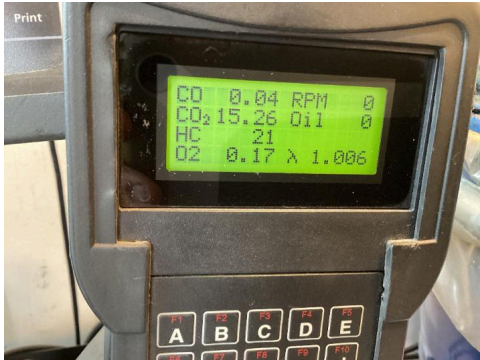
1. Avgassanalyse. (Bensin)

| Ref.Id | Opplysning | Resultat | Beskrivelse |
|---|---|---|---|
| 31.15 | Avgassanalyse. (Bensin) | * Bilde vedlagt | |

| Ref.Id | Punkt | Frage | Måleverdi |
|---|---|---|---|
| 31.1 | Avgassanalyse. (Bensin) | CO | 0,04 % |
| 31.2 | | CO2 | 15,26 % |
| 31.3 | | HC | 21,00 ppm |
| 31.4 | | O2 | 0,17 % |
| 31.5 | | CO ved forhøyet tomgang | 0,02 % |
| 31.6 | | Lambda ved forhøyet tomgang | 1,00 |

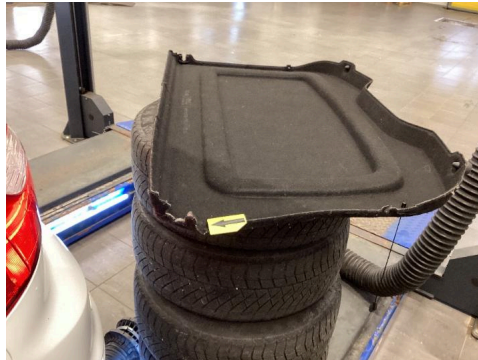
2. Bagasjeromstildekning/rollo

| Ref.Id | Repareres | Resultat | Beskrivelse |
|---|---|---|---|
| 62.2 | Bagasjeromstildekning/rollo | Skadet innfesting: | Høyre bak |

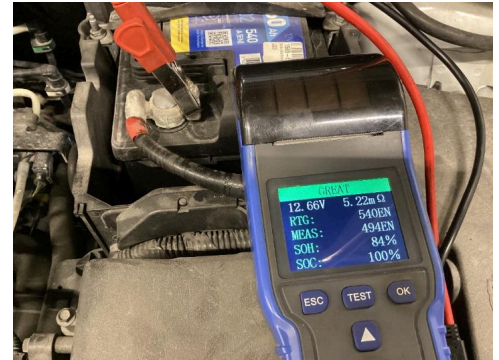
3. Batteri 12 volt.

| Ref.Id | Opplysning | Resultat | Beskrivelse |
|---|---|---|---|
| 41.12 | Batteri 12 volt. | * Bilde vedlagt | |

| Ref.Id | Punkt | Frage | Måleverdi |
|---|---|---|---|
| 41.2 | | Referanseverdi kaldstart-kapasitet: | 540 ampere |
| 41.3 | | Målt kaldstart-kapasitet: | 494 ampere |

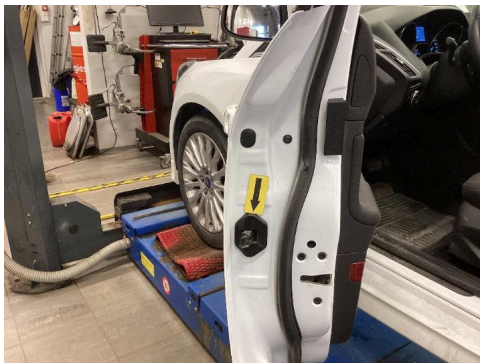
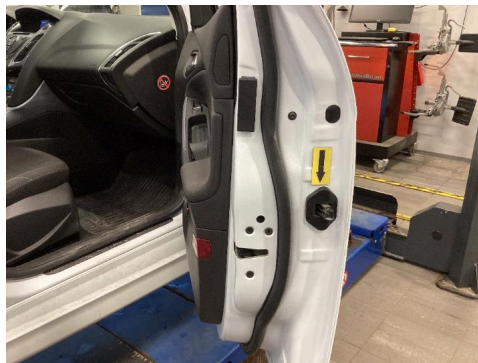
4. Dører.

| Ref.Id | Repareres | Resultat | Beskrivelse |
|---|---|---|---|
| 47.11 | Dører. | * Defekt beskyttelse begge fordører | |

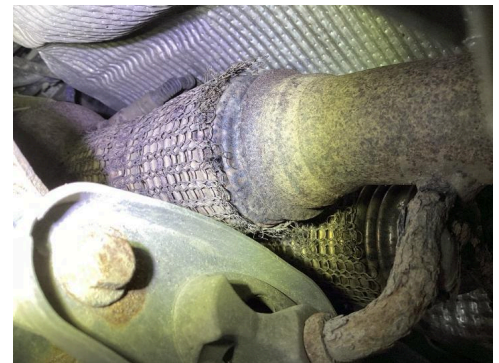
6. Eksosanlegg.

| Ref.Id | Opplysning | Resultat | Beskrivelse |
|---|---|---|---|
| 81.11 | Eksosanlegg. | * Løs netting over fleksirør | |

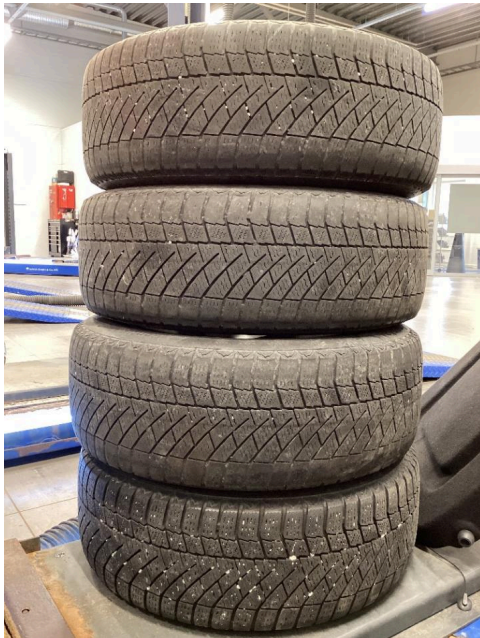
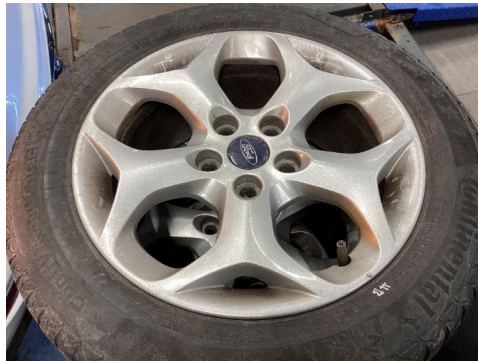
7. Ekstra hjulsett..

| Ref.Id | Repareres | Resultat | Beskrivelse |
|---|---|---|---|
| 91.7 | Ekstra hjulsett.. | Mønsterdybde under 1,6mm for sommerdekk og 3,0mm for vinterdekk: | 3 dekk |

| Ref.Id | Opplysning | Resultat | Beskrivelse |
|---|---|---|---|
| 91.22 | Ekstra hjulsett.. | Påbegynnende oksidering: | Venstre foran, Venstre bak, Høyre bak, Høyre foran |
| 91.25 | | Dekk er skjevlitt: | 2 dekk |

| Ref.Id | Punkt | Frage | Måleverdi |
|---|---|---|---|
| 91.1 | Ekstra hjulsett.. | Mønsterdybde | 5,00 mm |
| 91.2 | | Mønsterdybde | 2,50 mm |
| 91.3 | | Mønsterdybde | 2,60 mm |
| 91.4 | | Mønsterdybde | 2,00 mm |

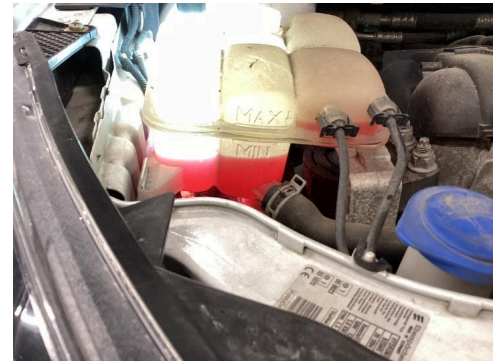
9. Kjølesystem.

| Ref.Id | Repareres | Resultat | Beskrivelse |
|---|---|---|---|
| 40.3 | Kjølesystem. | Lavt kjølevæskennivå | |

| Ref.Id | Punkt | Frage | Måleverdi |
|---|---|---|---|
| 40.1 | Kjølesystem. | Kjølevæskens frysepunkt, frostsikker ned til minus: | 31 °C |

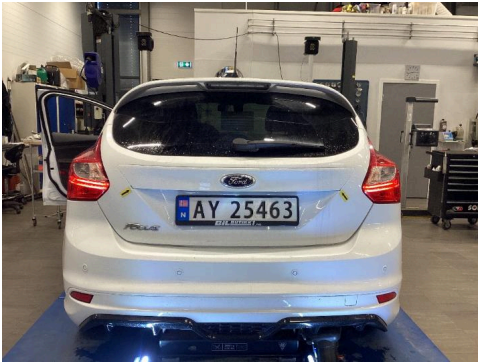
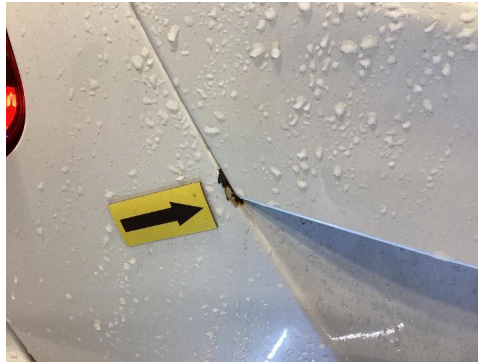
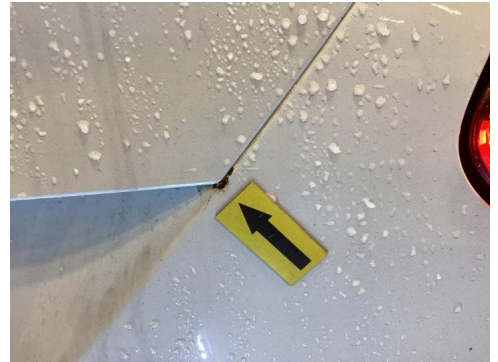
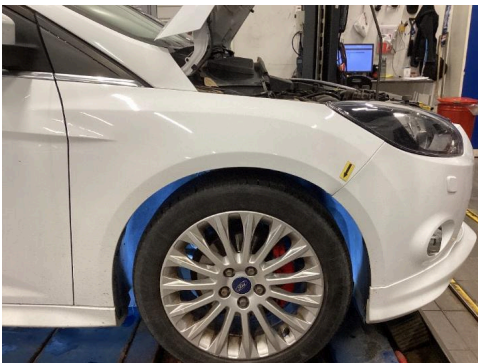
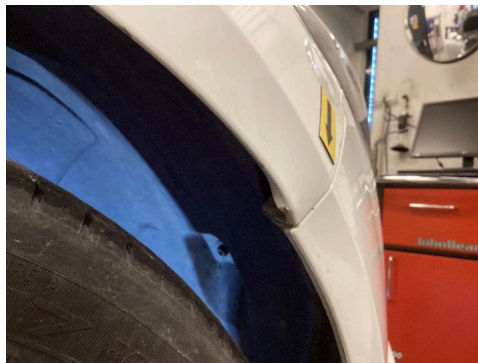
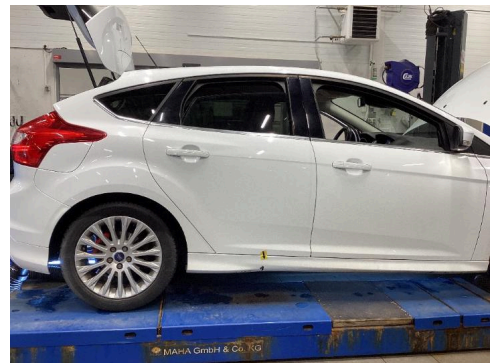
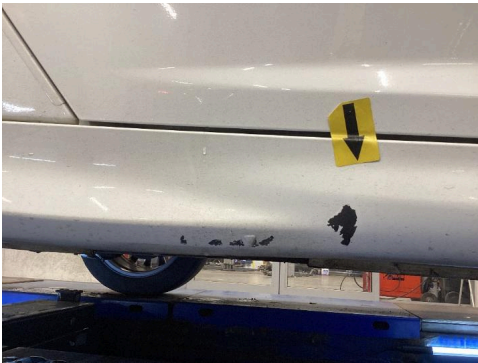
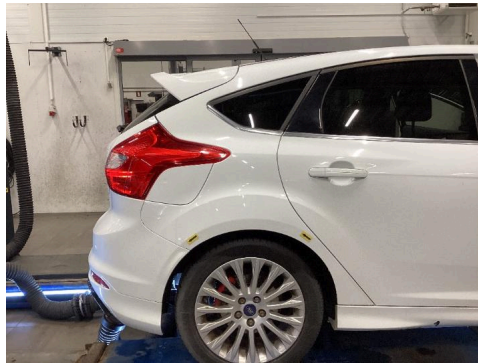
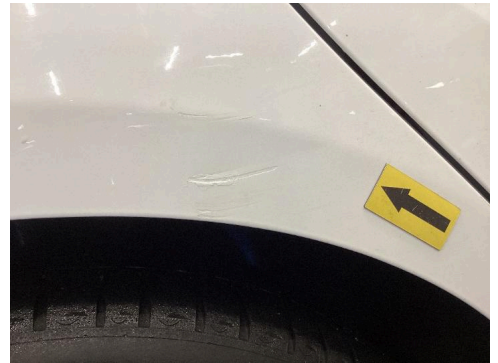
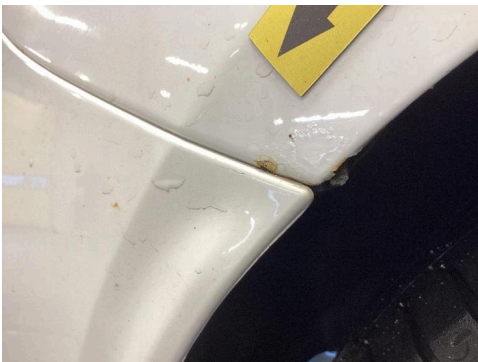
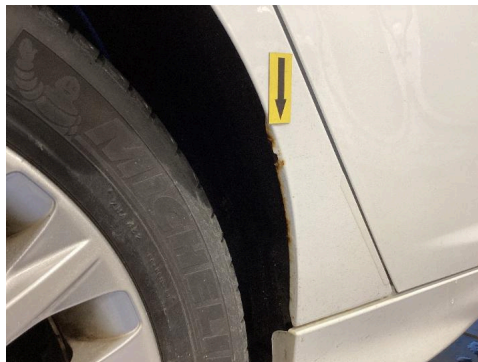
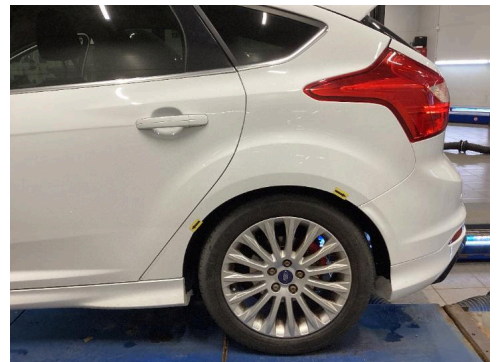
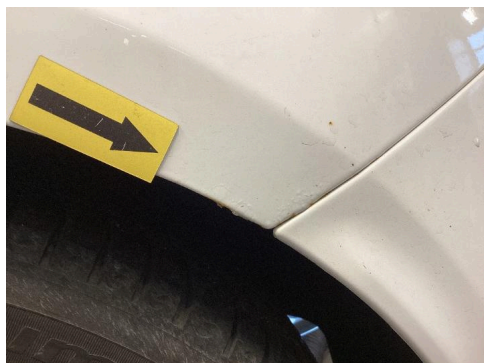
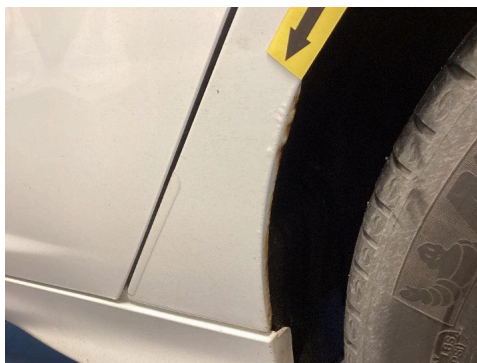
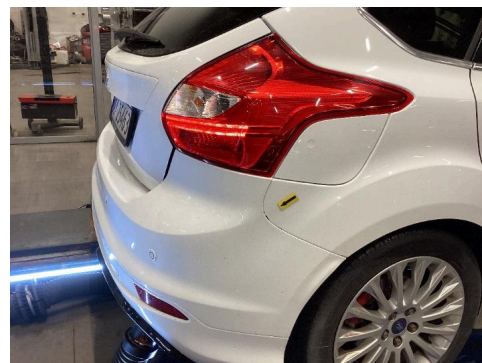
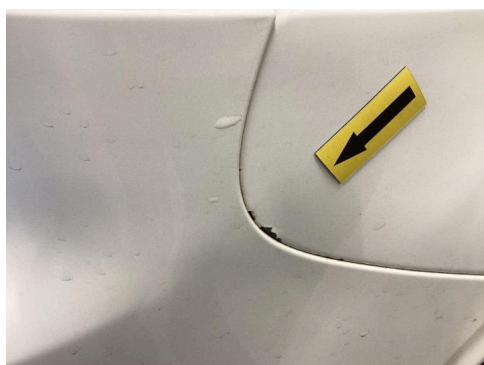
10. Lakk / karosseri utvendig.

| Ref.Id | Repareres | Resultat | Beskrivelse |
|---|---|---|---|
| 64.4 | Lakk / karosseri utvendig. | Rustangrep: | Bakluke, Venstre bakskjerm, Høyre bakskjerm |
| 64.5 | | Lakkslipp/flassing | Høyre sidekanal, Høyre bakskjerm |
| 64.8 | | Bulk (er): | Høyre forskjerm |
| 64.12 | | Mangelfull kvalitet på replakking: | Høyre bakskjerm |

| Ref.Id | Opplysning | Resultat | Beskrivelse |
|---|---|---|---|
| 64.23 | Lakk / karosseri utvendig. | Steinsprut: | Panser, Tak, Venstre A-stolpe |
| 64.24 | | Lakkriper: | Støtfanger bak |
| 64.25 | | Bulk(er) | Venstre bakdør |
| 64.34 | | Bilen er delvis omlakkert: | Høyre fordør |

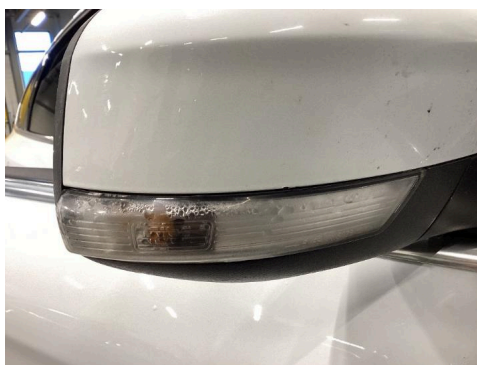
**R** 26. Lykter/lys - tilstand.

| Ref.Id | Repareres | Resultat | Beskrivelse |
|---|---|---|---|
| 37.3 | Lykter/lys - tilstand. | Vann/kondens i lykt/lampe: | Høyre sideblinklys |

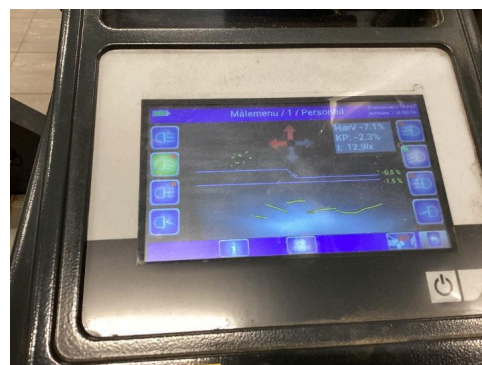
**R** 27. Lykter/lys - virkemåte.

| Ref.Id | Repareres | Resultat | Beskrivelse |
|---|---|---|---|
| 36.8 | Lykter/lys - virkemåte. | Feil lysbilde | Høyre nærlys |

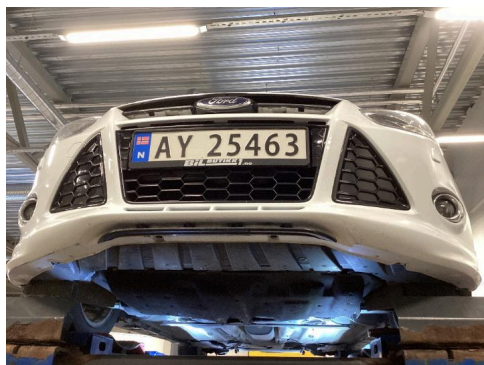
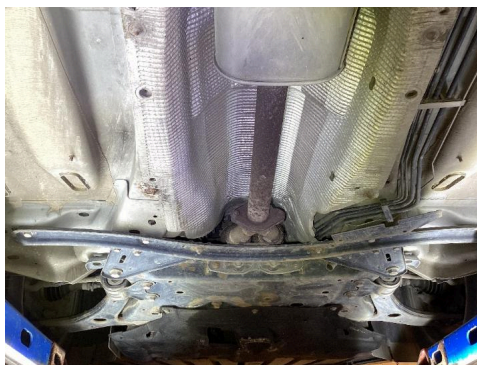
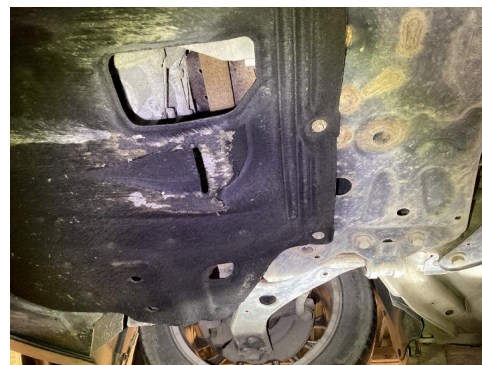
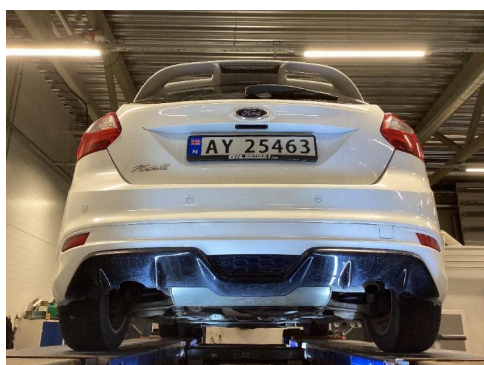
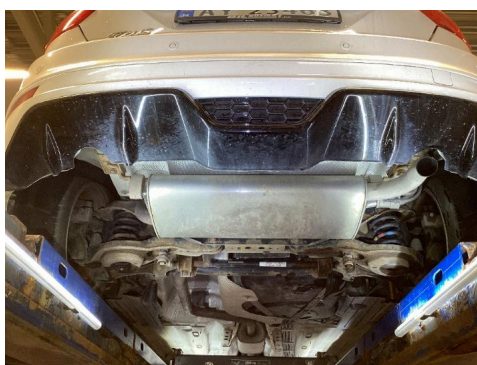
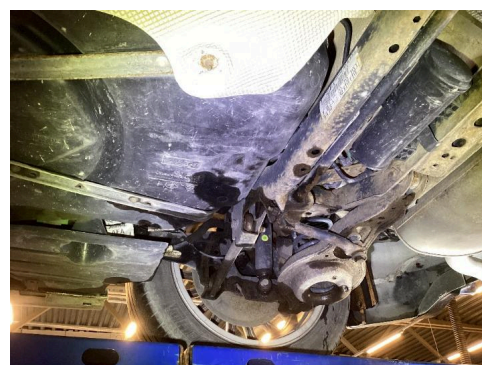
28. Travers.

| Ref.Id | Opplysning | Resultat | Beskrivelse |
|---|---|---|---|
| 82.9 | Travers. | * Noe overflaterust på støtdempere foran og fremre travers. Rustangrepet tverrbjelke under radiator. Rustangrepet travers/bakstilling. | |

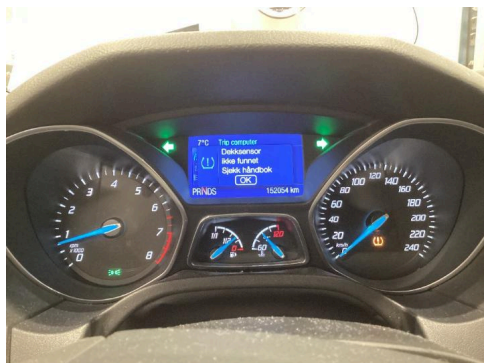
34. Varsellamper/ meldinger.

| Ref.Id | Repareres | Resultat | Beskrivelse |
|---|---|---|---|
| 5.3 | Varsellamper/ meldinger. | Varsellampe for TPMS (Dekktrykk) lyser | |

| System | Feilkoder | Beskrivelse |
|---|---|---|
| | B1182 | Tire pressure monitoring system — Function faulty. |
| | B124D | Tire pressure sensor — Sensor faulty |
