# NAF Test Eierskifte

**Testdato**  
08.10.2026

| <b>Bilmerke</b> | Ford | <b>Motorstørrelse</b> | 2488 cm <sup>3</sup> |
| <b>Modell</b> | Kuga | <b>Motoreffekt</b> | 112 kW |

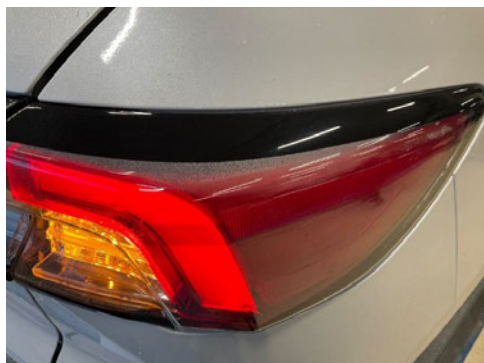
1. Lykter/lys - tilstand.

| Ref.Id | Repareres | Resultat | Beskrivelse |
|---|---|---|---|
| 37.3 | Lykter/lys - tilstand. | Vann/kondens i lykt/lampe: | Høyre baklys |

**R**
