## VOLKSWAGEN GOLF PLUS / 1KP 105 HK AUTOMAT

TESTDATO: 10.09.2026

BT18852

CHASSISNR: WVVZZZ1KZBW533509

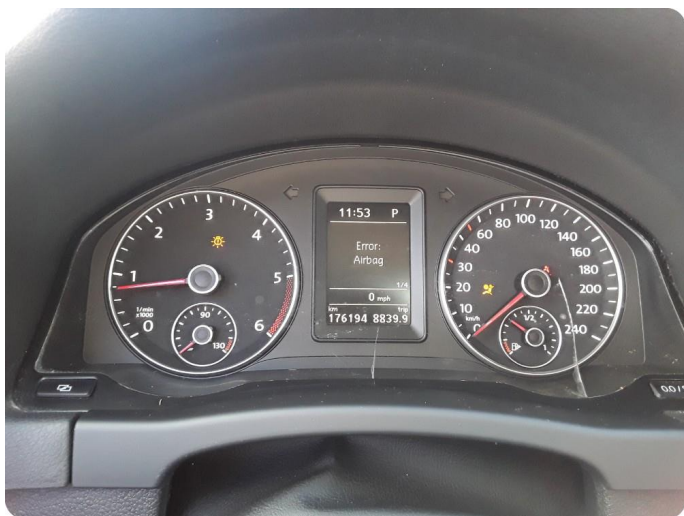
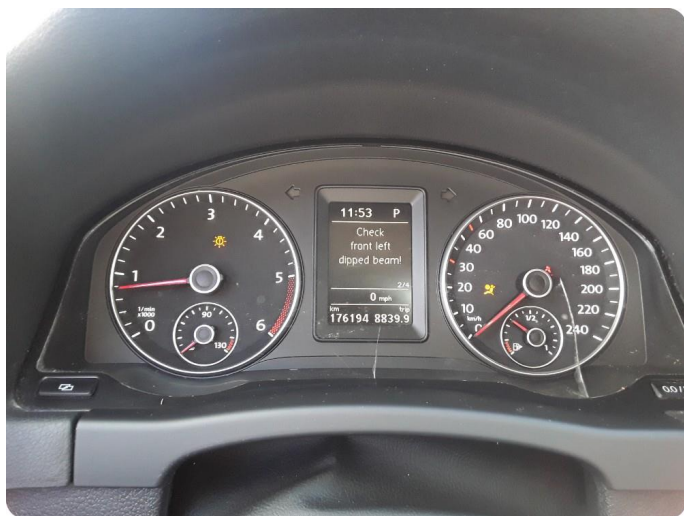
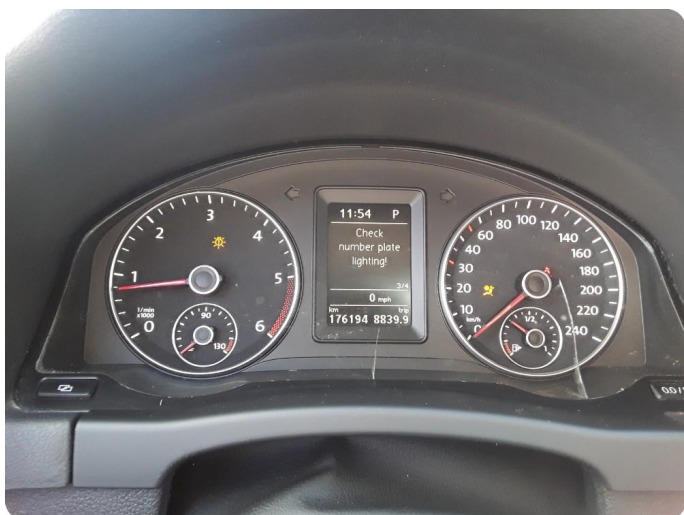
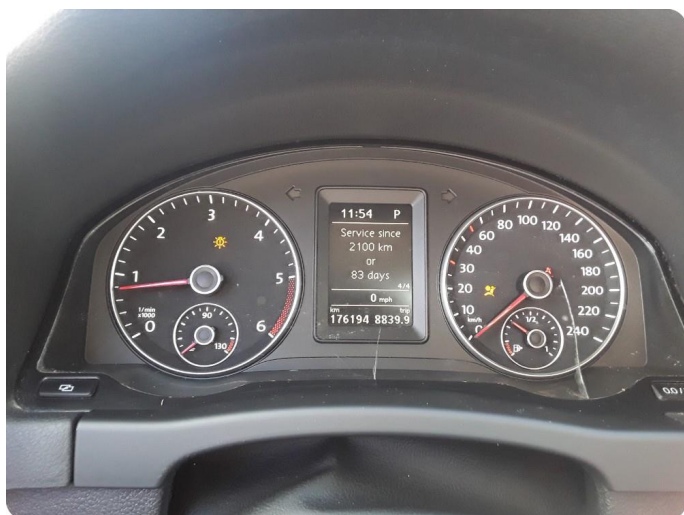
| PUNKT | BESKRIVELSE | PLASSERING |
|---|---|---|
| 1.1 Systemfunksjoner | Varsellampe lyser se bilde. bil varsler feil | |

1.1 Varsellampe lyser se bilde Bil varsler feil

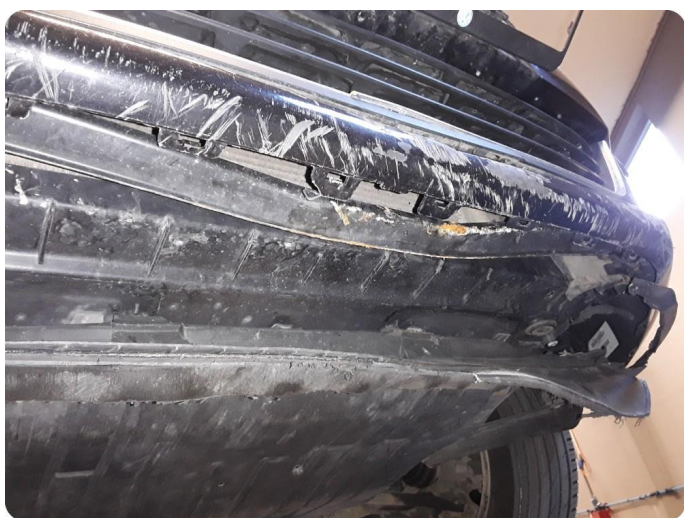
| PUNKT | BESKRIVELSE | PLASSERING |
|---|---|---|
| 2.1 Under bil | Beskyttelsesplate skadet/mangler. | |

2.1 Beskyttelsesplate skadet/mangler

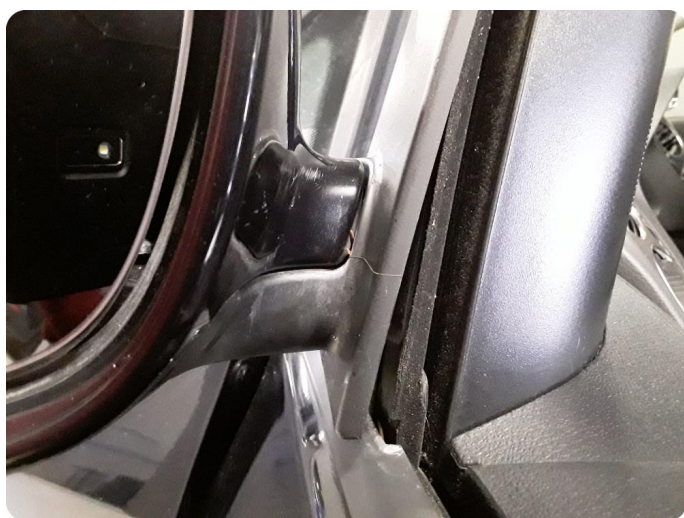
| PUNKT | BESKRIVELSE | PLASSERING |
|---|---|---|
| 2.2 Speil - | løst | venstre |

2.2 Øvrige feil Løst

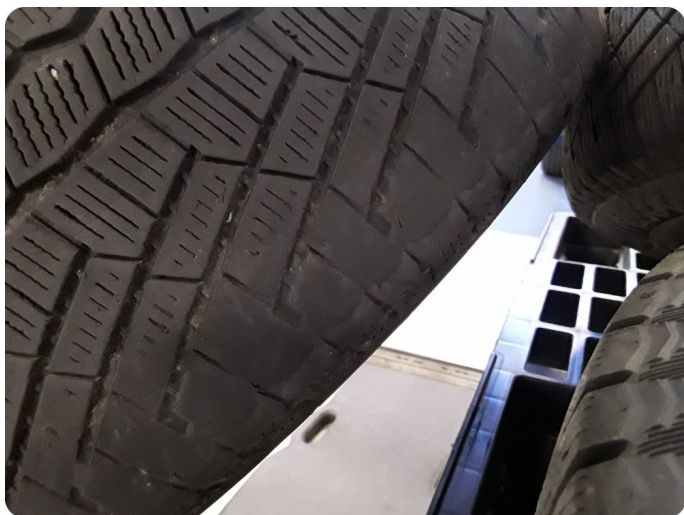
| PUNKT | BESKRIVELSE | PLASSERING |
|---|---|---|
| 2.3 Dekk/Felger | Skjev slitasje på vinterdekk. ett stk | |

2.3 Skjev slitasje på vinterdekk Ett stk

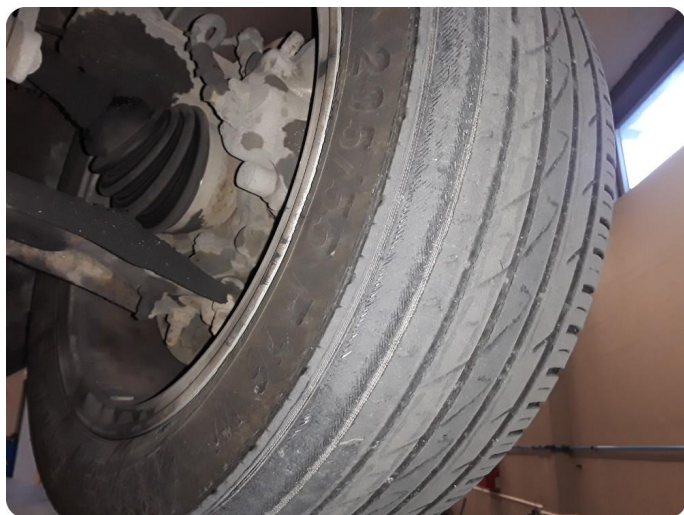
| PUNKT | BESKRIVELSE | PLASSERING |
|---|---|---|
| 2.4 Dekk/Felger - | Dekkskade sommerhjul. | begge foran |

2.4 Dekkskade sommerhjul

| Anbefaler å ikke kjøre bilen pga dekk |

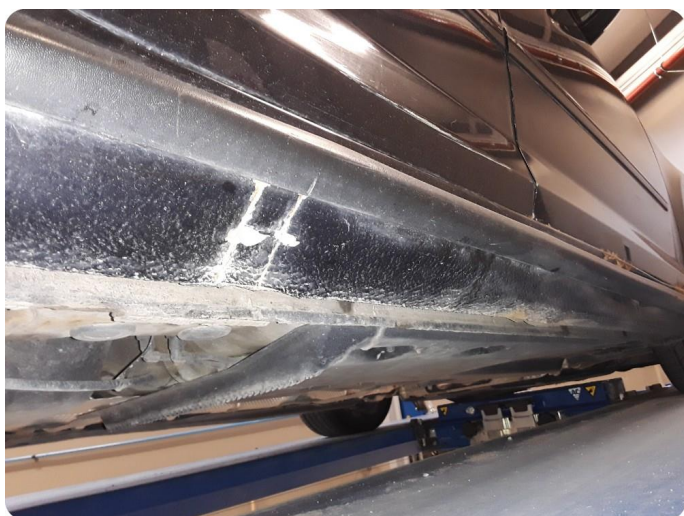
| PUNKT | BESKRIVELSE | PLASSERING |
|---|---|---|
| 2.5 Kanal - | Skade. | høyre |

2.5 Skade

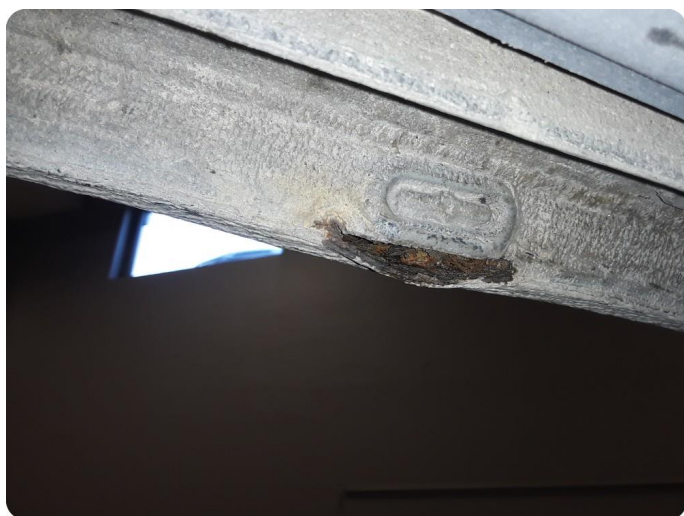
| PUNKT | BESKRIVELSE | PLASSERING |
|---|---|---|
| 2.6 Kanal - | Rusthull. | venstre |

2.6 Rusthull

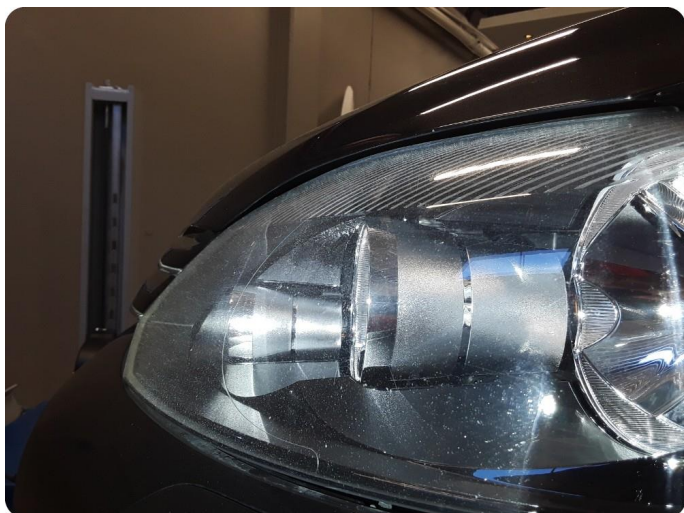
| PUNKT | BESKRIVELSE | PLASSERING |
|---|---|---|
| 3.2 Lys foran - | Krakelering i plast. | begge |

3.2 Krakelering i plast

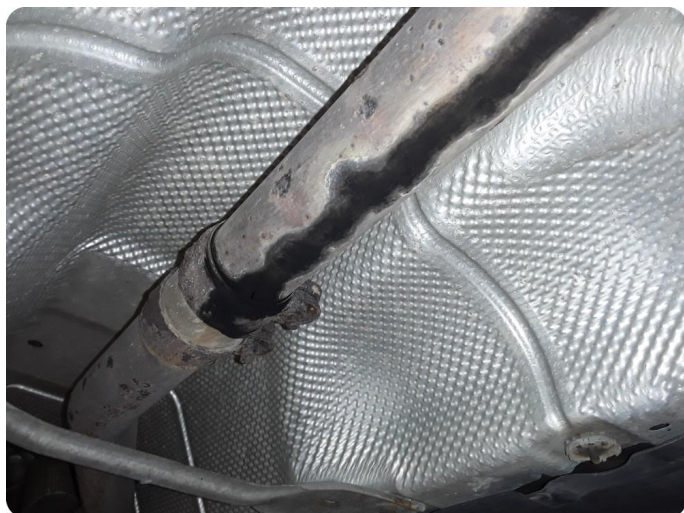
| PUNKT | BESKRIVELSE | PLASSERING |
|---|---|---|
| 4.1 Eksosanlegg | Eksoslekkasje. | |

4.1 Eksoslekkasje

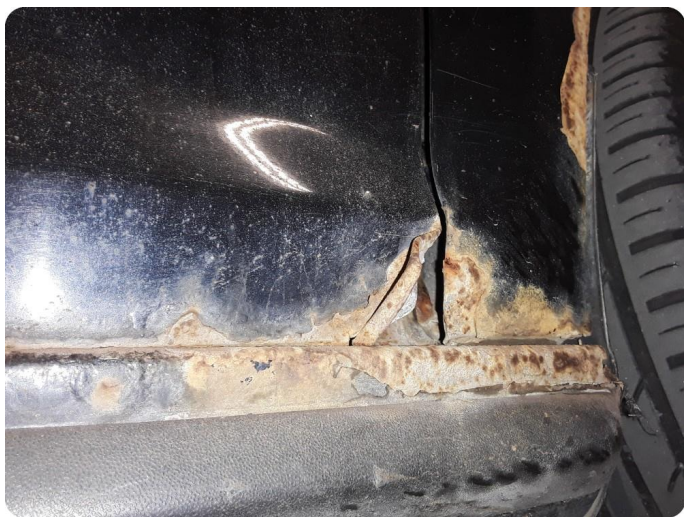
| PUNKT | BESKRIVELSE | PLASSERING |
|---|---|---|
| 7.1 Opplysninger - | Øvrig opplysninger. skade dør | høyre foran |

7.1 Øvrig opplysninger Skade dør
