Funksjonstest

TESTDATO: 30.09.2026

MERCEDES-BENZ E 220 CDI / 212 170 HK AUTOMAT 2WD

BS51305 | 213 128 KM | 13.05.2011 Førstegang registrert | Diesel

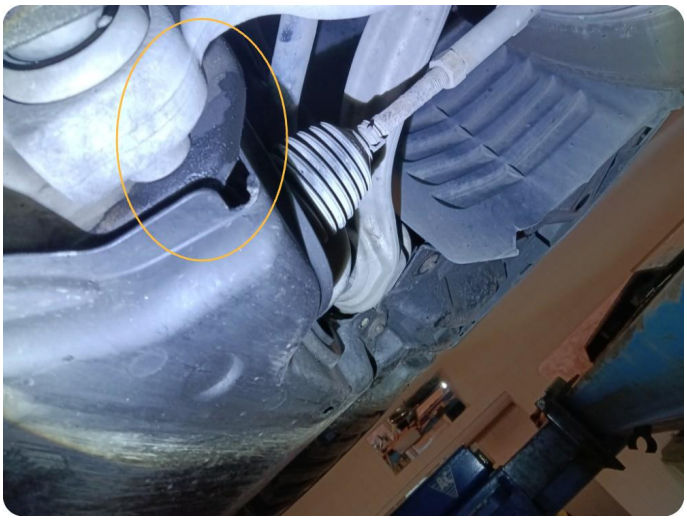
2.1 Dugg/fukt

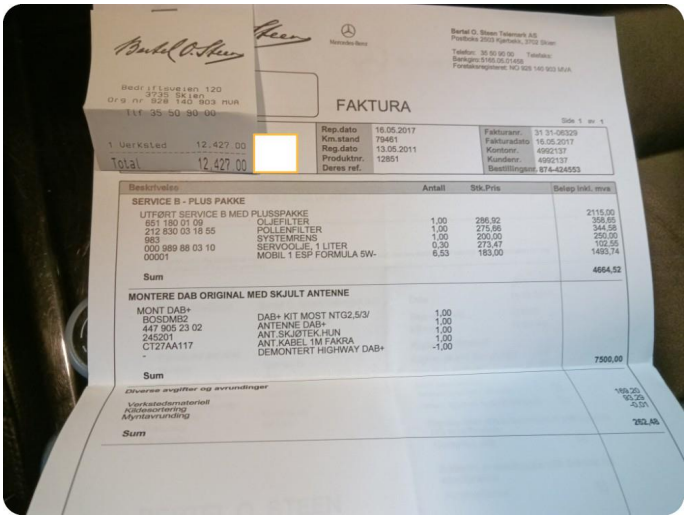
4.1 Dokumentert service, se bilde
