# NAF Test Eierskifte

**Testdato**
13.11.2026

| **Bilmerke** | KIA | **Motorstørrelse** | 1995 $cm^3$ |
| **Registreringsnr.** | DP27114 | **Drivstofftype** | Diesel |

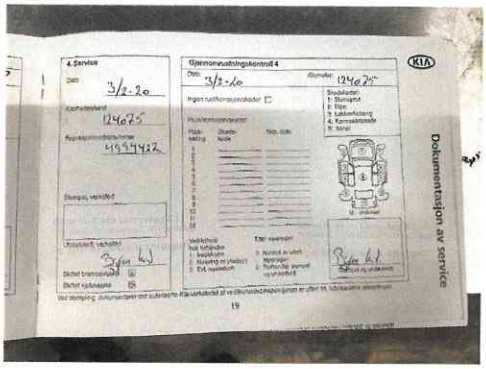
| Ref.Id | Repareres | Resultat | Beskrivelse |
|---|---|---|---|
| 3.1 | Service/Dokumentasjon. | Iht. servicehefte er ikke alle servicer fulgt | |

25. Service/Dokumentasjon.

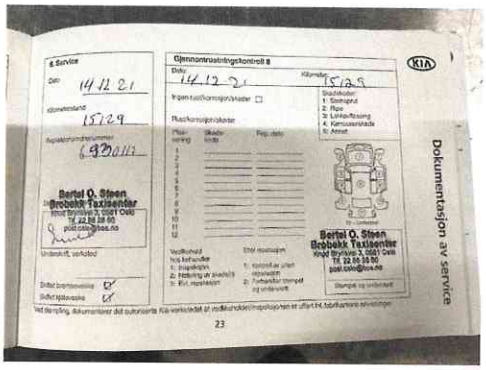
26. Service/Dokumentasjon.

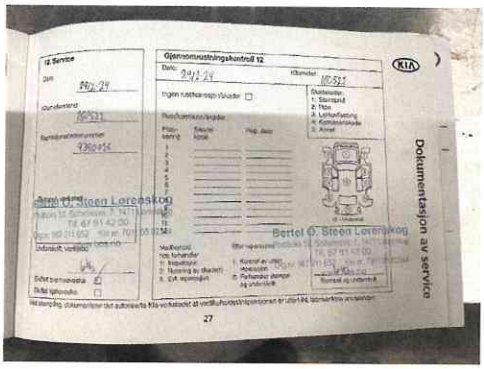
27. Service/Dokumentasjon.

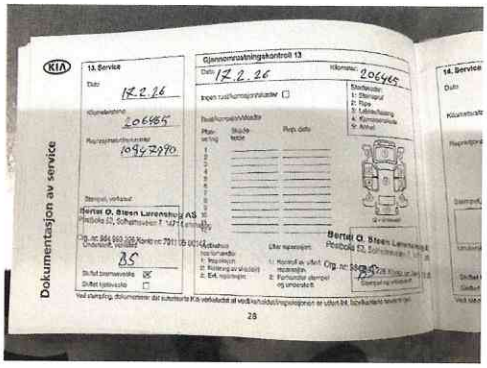
28. Service/Dokumentasjon.
