NAF Bruktbiltest - tilstandssjekk

Testdato
16.10.2026

Bilmerke	Audi	**Motorstørrelse**	2967 cm^3
Modell	A6 LIMOUSINE	**Motoreffekt**	180 kW
Type	4G	**Aksler i drift**	2
Registreringsnr.	BS46805	**Drivstofftype**	Diesel
Understellsnr.	WAUZZZ4G1CN159591	**Kjøretøygruppe**	101
Km.stand.	205978	**Bruktimportert**	Nei
Farge	Sølv	**Registreringsår**	2012
Karosseritype	Sedan	**Registrert første gang**	03.05.2012
		Frist for neste EU kontroll	18.06.2028

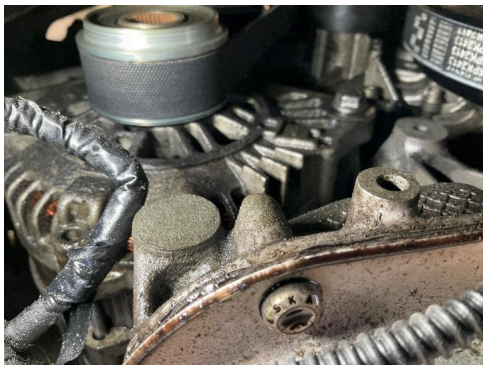
Ref.Id	Repareres	Resultat	Beskrivelse
2.4	Sentrallås/nøkler.	Fjernbetjening virker ikke	på 1 av 2 nøkler
6.4	Varmeapparat/ klimaanlegg (AC).	Svak eller ingen kjølevirkning fra AC	
20.3	Utvendig tilstand motor.	Oljelekkasje på motor - rengjør før nærmere kontroll	
22.9	Vognbunn/understell	* Deksel under motor mangler.	
35.1	Lekkasjer.	Type lekkasje:	Motorolje
35.2		Lekkasje ved:	Se bilde

49. Lekkasjer. **R**
