NAF Test Eierskifte

Testdato
12.03.2026

Bilmerke	Renault	**Motorstørrelse**	898 cm^3
Modell	CLIO	**Motoreffekt**	66 kW
Type	R	**Aksler i drift**	1
Registreringsnr.	SV91515	**Drivstofftype**	Bensin
Understellsnr.	VF17RLA0H50272998	**Kjøretøygruppe**	101
Km.stand.	95259	**Bruktimportert**	Nei
Farge	Rød	**Registreringsår**	2014
Karosseritype	Stasjonsvogn	**Registrert første gang**	08.05.2014
		Frist for neste EU kontroll	01.10.2027

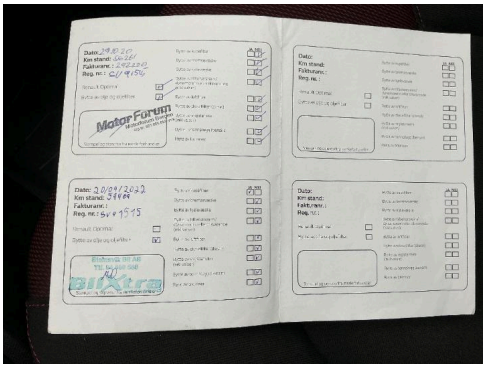
1. Service/Dokumentasjon. O

Ref.Id	Opplysning	Resultat	Beskrivelse
3.5	Service/Dokumentasjon.	Bilder er vedlagt.	
14.7	Glassruter.	Noe steinsprut på frontrute	
34.14	Panser.	* Slitemerke i lakk innekant panser.	
36.3	Feilkodeutlesing.	Diagnoseavlesing ligger i testrapport	
36.4		Det finnes feilkoder, se rapport	
50.6	Døråpning.	Diverse lakkriper/bruksslitasje	
65.38	Lakk / karosseri utvendig.	* -Div.små riper/steinsprut.	
66.12	Vognbunn/understell.	Stedvis rustdannelser i vognbunn/understell	
66.13		Mangelfull antirustbehandling:	
91.12	Felg.	Oksidering / oksidert felg
