NAF Test Eierskifte

Testdato
19.11.2026

Bilmerke	Volkswagen	**Motorstørrelse**	1197 cm^3
Modell	GOLF	**Motoreffekt**	63 kW
Type	AU	**Aksler i drift**	1
Registreringsnr.	KH97739	**Drivstofftype**	Bensin
Understellsnr.	WVWZZZAUZEW065266	**Kjøretøygruppe**	101
Km.stand.	128592	**Bruktimportert**	Nei
Farge	Svart	**Registreringsår**	2014
Karosseritype	Stasjonsvogn	**Registrert første gang**	10.03.2014
		Frist for neste EU kontroll	29.09.2028

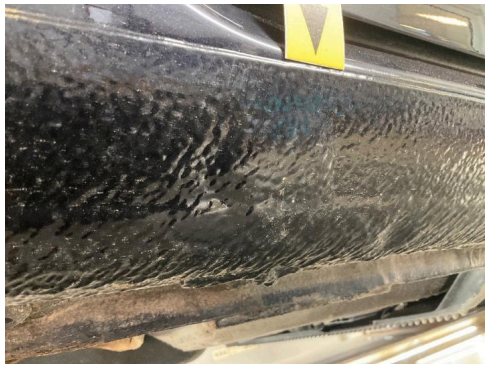
1. Lakk / karosseri utvendig. O

64.25		Bulk(er)	Venstre bakskjerm
64.28		Rustangrep:	Venstre bakskjerm, Høyre bakskjerm, Venstre sidekanal, Høyre sidekanal
65.12	Vognbunn/understell.	Stedvis rustdannelser i vognbunn/understell
