Teknisk takst

TESTDATO: 17.09.2026

MITSUBISHI MITSUBISHI L200 / KJ0T 181 HK MANUELL 4WD

VJ11907 | 156 253 KM | 30.01.2019 Førstegang registrert | Diesel

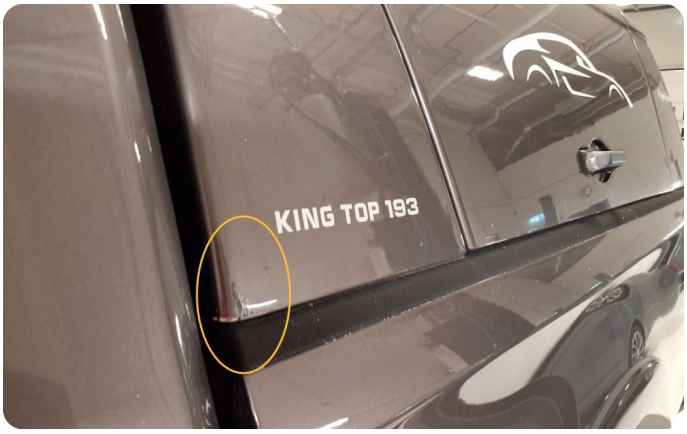
2.3 Bulk med lakkskade

2.4 Riper Småbulker med lakkskader
