# Teknisk test uten påkost

MINI COOPER 122 HK MANUELL 2WD

AS34722

CHASSISNR: WMWSU310X0T082120

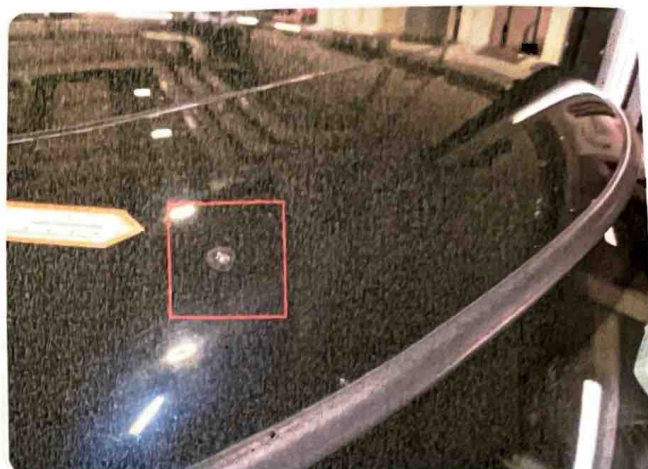
3.14 Steinsprut  
Noe steinsprut fremre del tak.

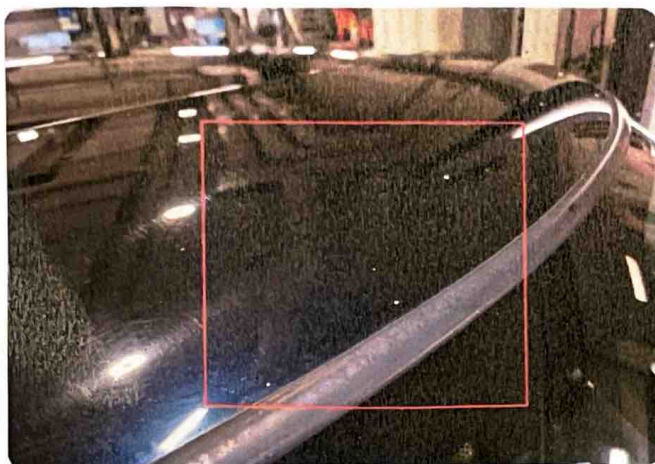
3.14 Steinsprut  
Noe steinsprut fremre del tak.

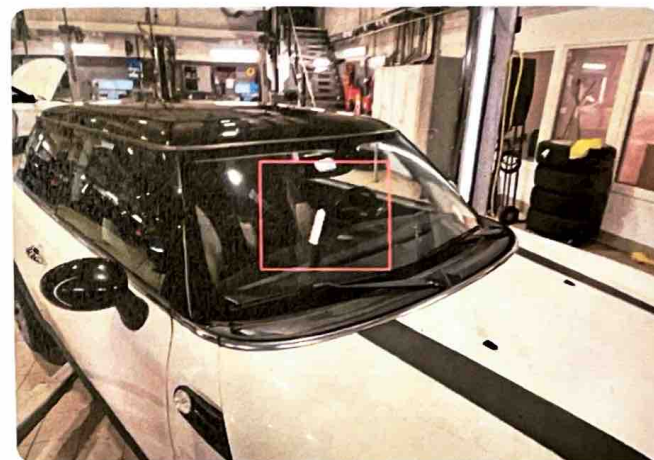
3.15 Steinsprut  
Steinsprut / slitasje frontrute.

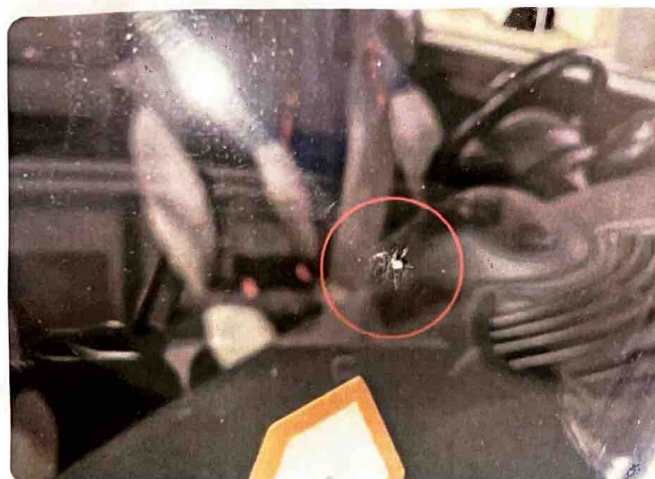
3.15 Steinsprut  
Steinsprut / slitasje frontrute.

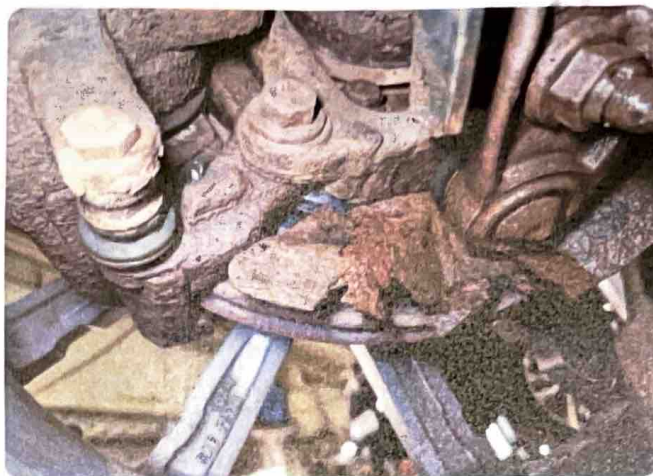
6.3 Gjennomrustet  
Gjennomrustet bremseskjold h-fram.
