# NAF Garantiutløpstest

**Testdato**  
02.10.2026

| <b>Bilmerke</b> | Peugeot | <b>Motorstørrelse</b> | - cm <sup>3</sup> |
| <b>Modell</b> | 2008 | <b>Motoreffekt</b> | 100 kW |

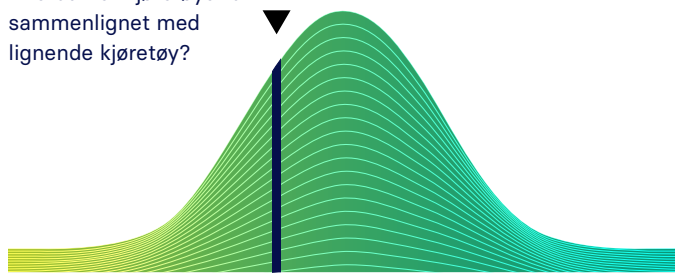
BENCHMARKING

Hvordan er kjøretøyet ditt sammenlignet med lignende kjøretøy?

under gjennomsnittet

gjennomsnittlig

over gjennomsnittet
