# Teknisk test uten påkost

MINI COOPER 122 HK MANUELL 2WD

AS34722

CHASSISNR: WMWSU310X0T082120

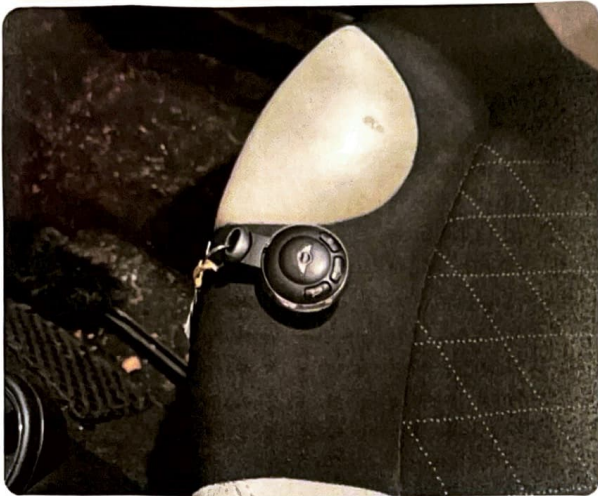
1.1 Mangler  
1 Stk nøkkel med ved taksering, ikke kontrollert reservenøkkel.

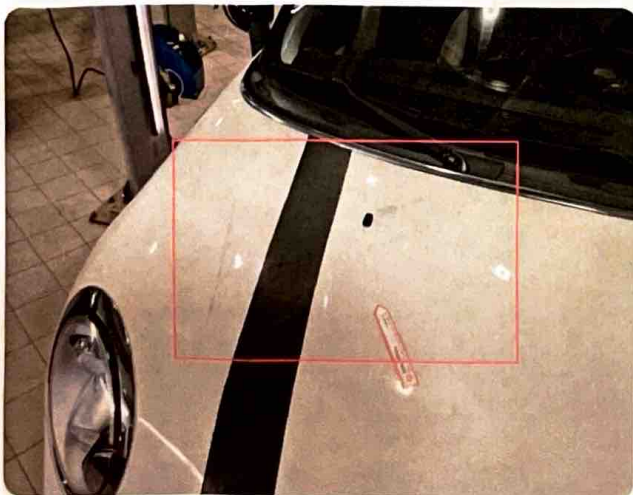
| PUNKT | BESKRIVELSE | PLASSERING |
|---|---|---|
| 3.2 Panser - | Lakkslitasje panser. | foran |

3.2 Øvrige feil  
Lakkslitasje panser.

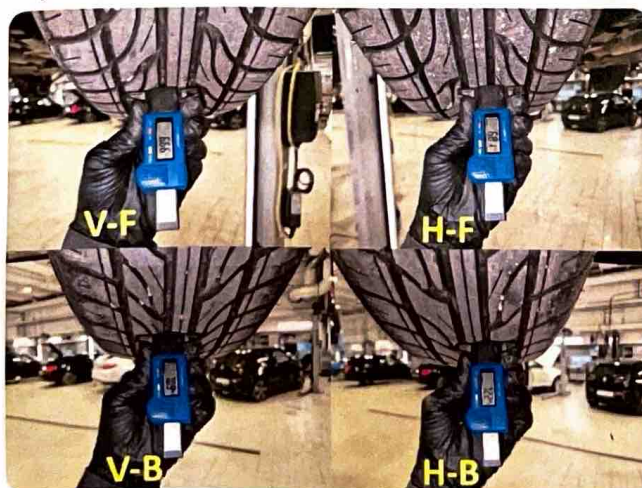
| PUNKT | BESKRIVELSE | PLASSERING |
|---|---|---|
| 3.12 Dekk/Felger | Dekkdybdemåling sommerdekk. | |

**3.12 Øvrige feil**  
Dekkdybdemåling sommerdekk.

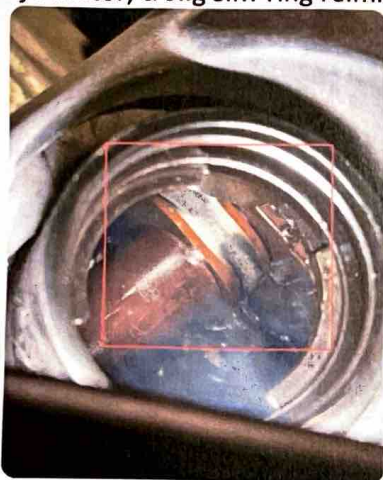
4.5 Øvrige feil  
Stor slitasje kamaksler.

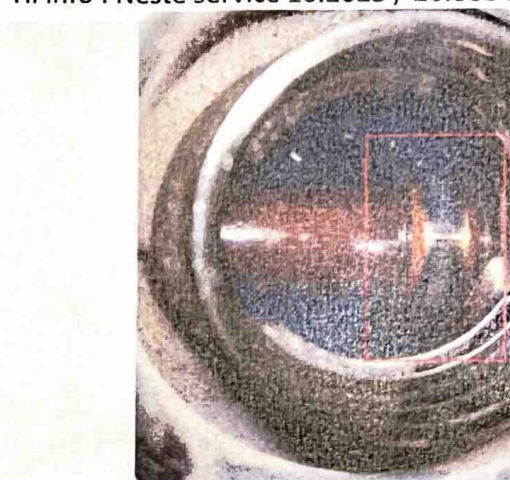
4.5 Øvrige feil  
Stor slitasje kamaksler.

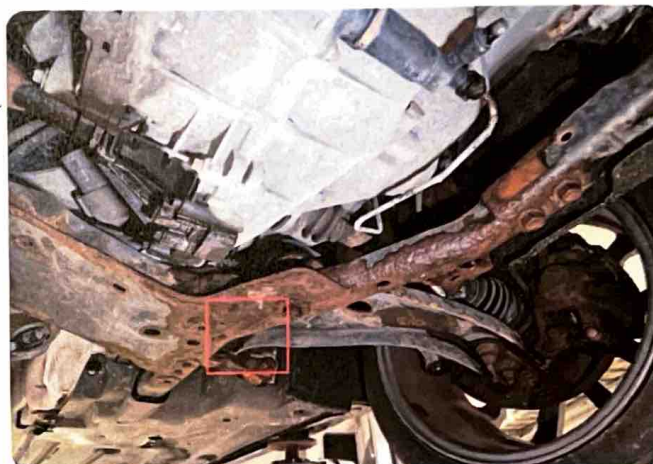
5.2 Slitt casterstagforing  
Slitt casterforing h+v side fram.
